Zestawienie usterek z fotografiami

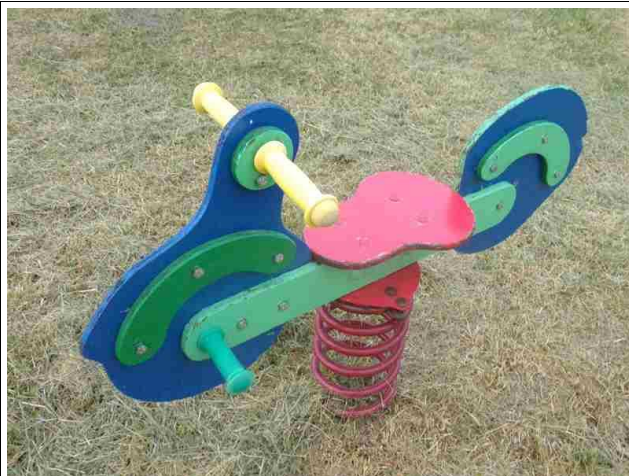
– sprężynowiec motor – stwierdzono luz w mocowaniu uchwytów –dokręcić

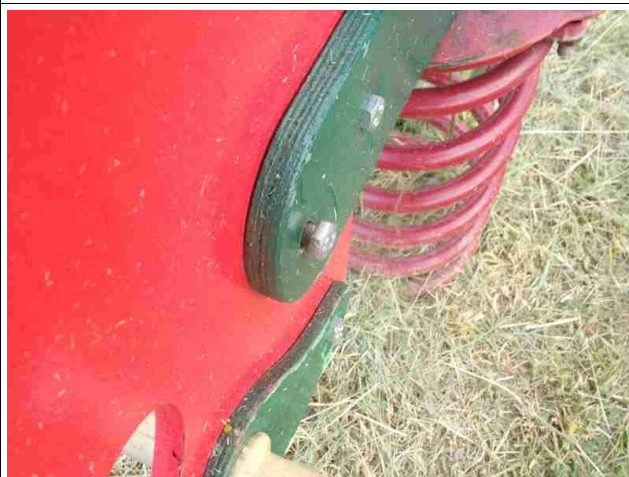
– sprężynowiec konik – stwierdzono luz w mocowaniu uchwytów –dokręcić

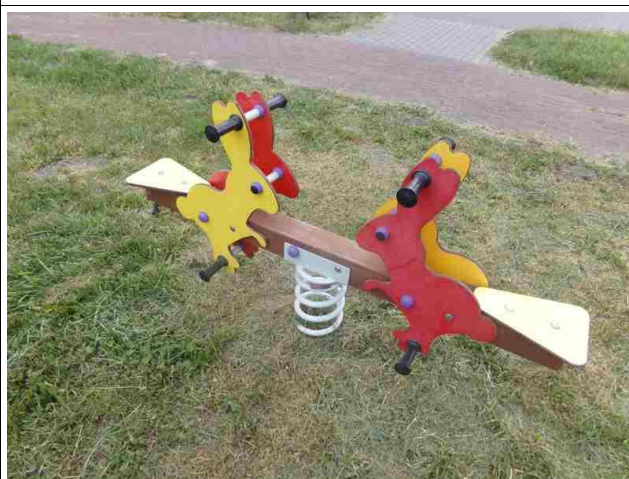
– sprężynowiec podwójny zając – stwierdzono luz w mocowaniu uchwytów –dokręcić

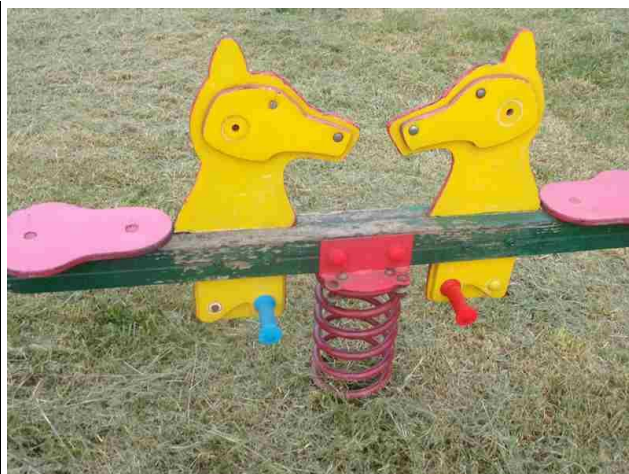
- sprężynowiec podwójny konik – stwierdzono brak uchwytów –zamontować brakujące uchwyty
- Sprężynowiec podwójny konik – stwierdzono brak osłon śrub – należy uzupełnić brakujące elementy

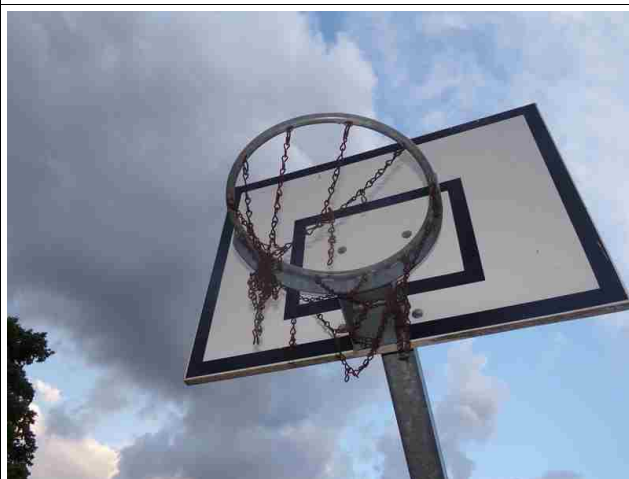
- kosz do koszykówki – stwierdzono korozję łańcuchów i ich częściowe zerwanie –usunąć łańcuchy

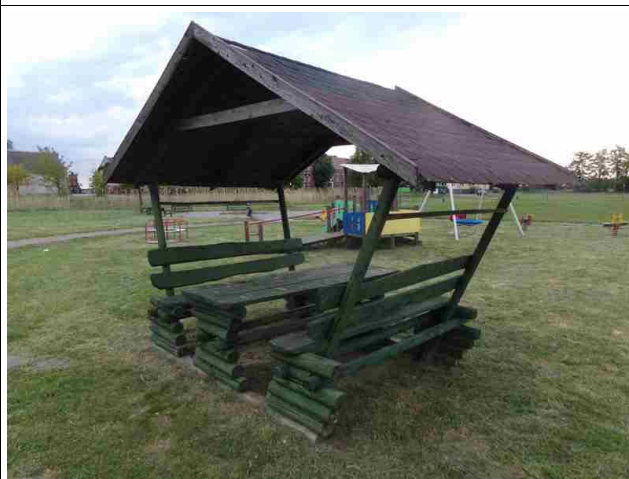
- altana – stwierdzono, że obiekt jest przechylony – zalecane ustawić poprawnie i ustabilizować konstrukcję

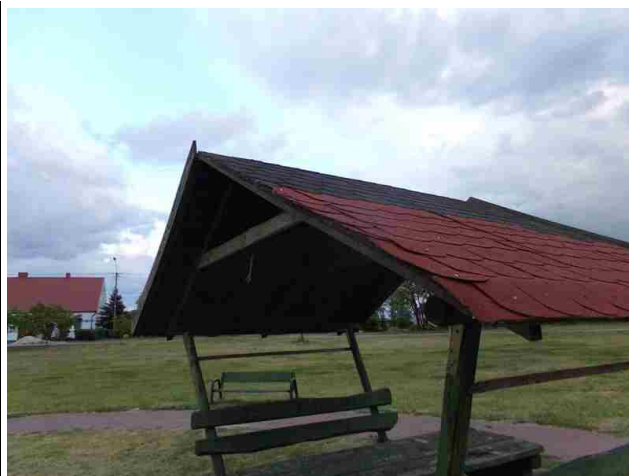
altana – stwierdzono brak deski przy krawędzi dachu – należy uzupełnić brakujący element

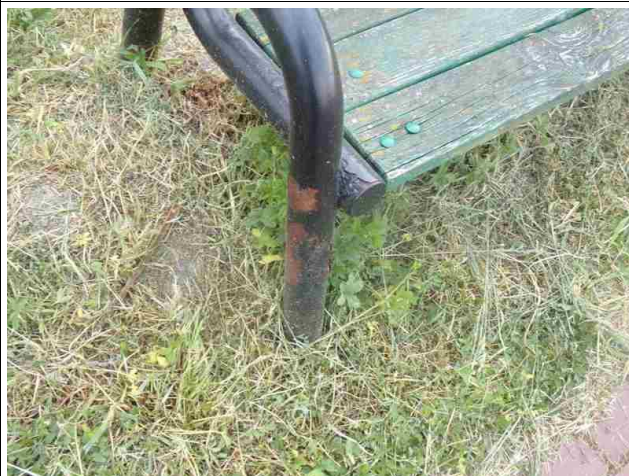
– ławki wypoczynkowe przy placu zabaw – stwierdzono korozję elementów metalowych – oczyścić i pomalować

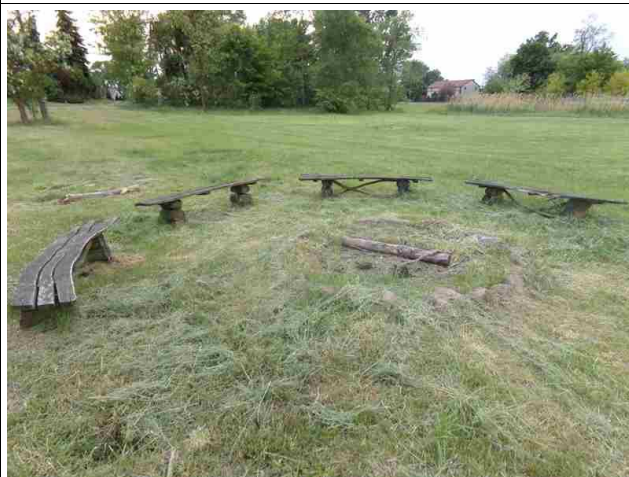
– ławki przy okrągłym palenisku przed placem zabaw – usunąć ławki

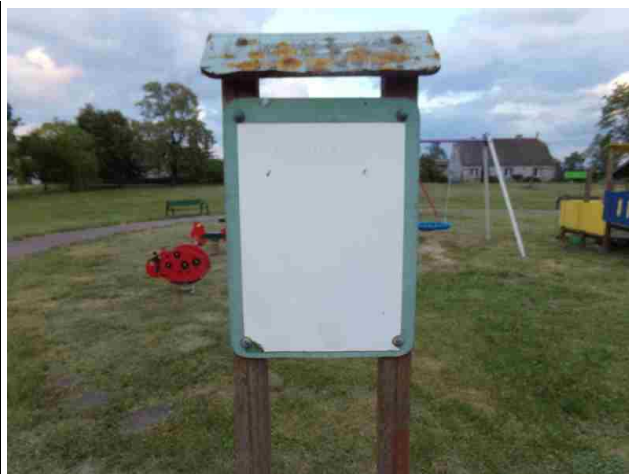
Regulamin – Wyblaknięty – nieczytelny –
zalecana wymiana na regulamin z adresem i
numerem telefonu administratora

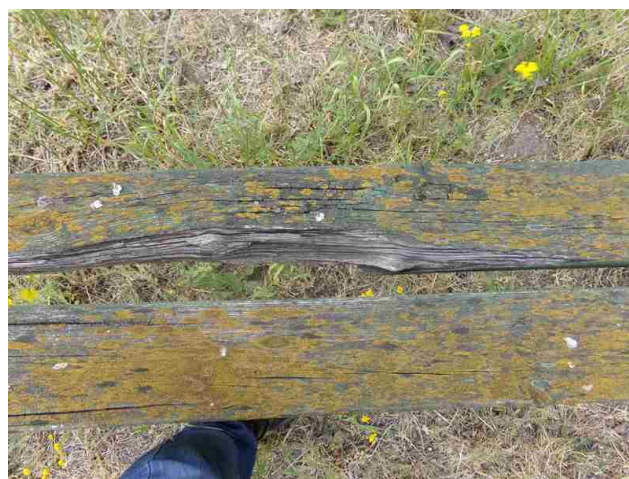
ławki obok boiska do piłki nożnej – stwierdzono
znaczne zniszczenia elementów drewnianych
ławek lub ich brak –usunąć urządzenia

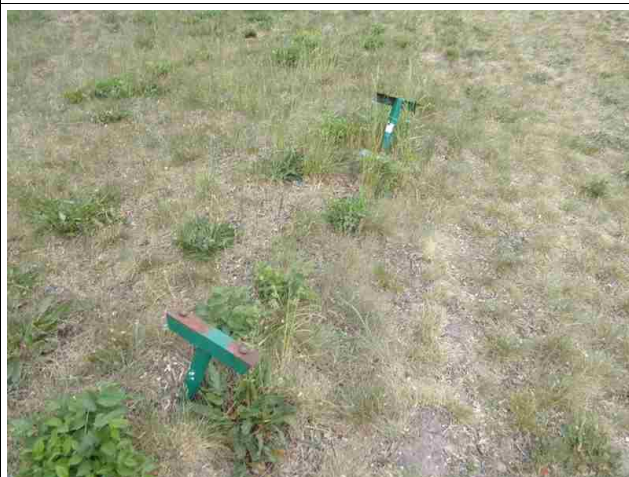
ławki obok boiska do piłki nożnej – stwierdzono
znaczne zniszczenia elementów drewnianych
ławek lub ich brak –usunąć urządzenia

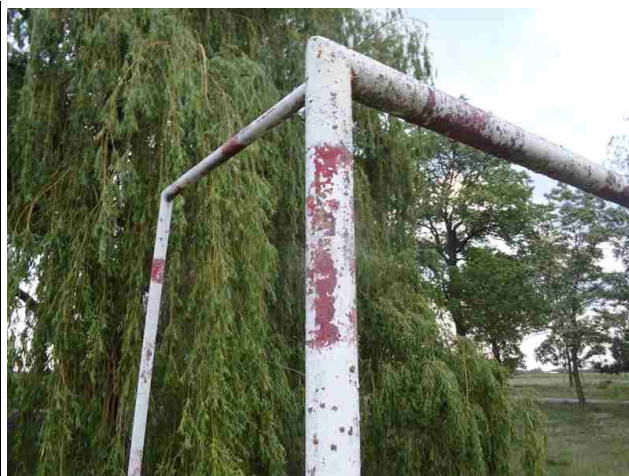
bramki do piłki nożnej – stwierdzono korozję
bramek i odpryski powłoki malarskiej –
wyczyścić elementy i pomalować

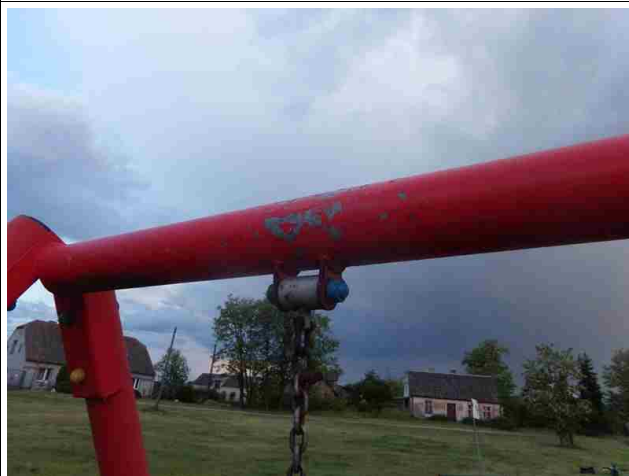
huśtawka wahadłowa – stwierdzono korozję
łańcuchów i zawiesi oraz przetarcia i odpryski
powłoki malarskiej stelażu –oczyszczenie
łańcuchów i zamalowanie ubytków powłoki
malarskiej

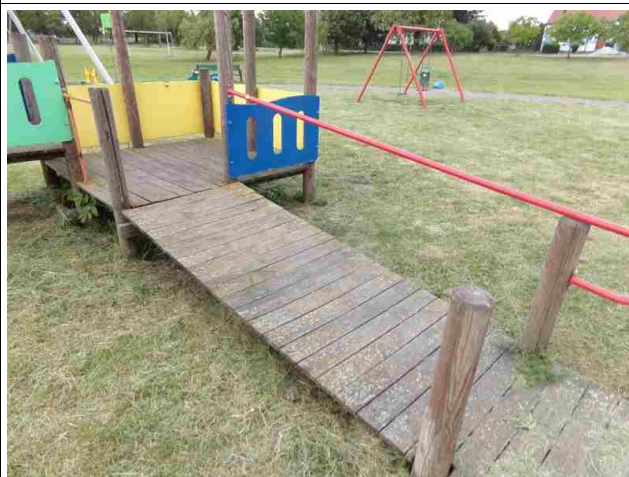
zestaw zabawowy– stwierdzono brak pochwytu
przy pochylni, brak wiaderka oraz poziomego
blatu przy wyciągu łańcuchowym – należy
zamontować brakujące element

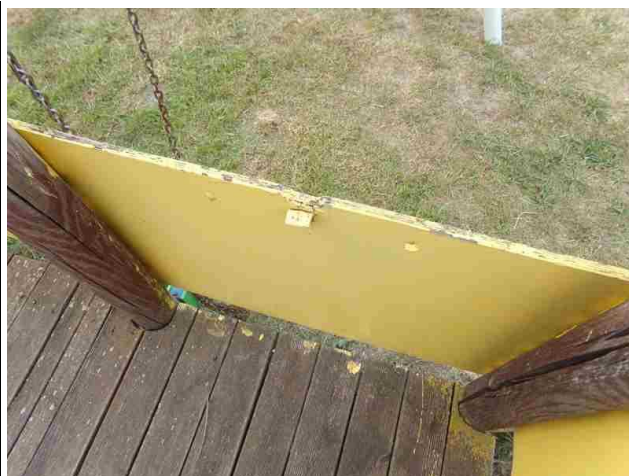
zestaw zabawowy – stwierdzono brak pochwyty przy pochylni, brak wiaderka oraz poziomego blatu przy wyciągu łańcuchowym – należy zamontować brakujące element

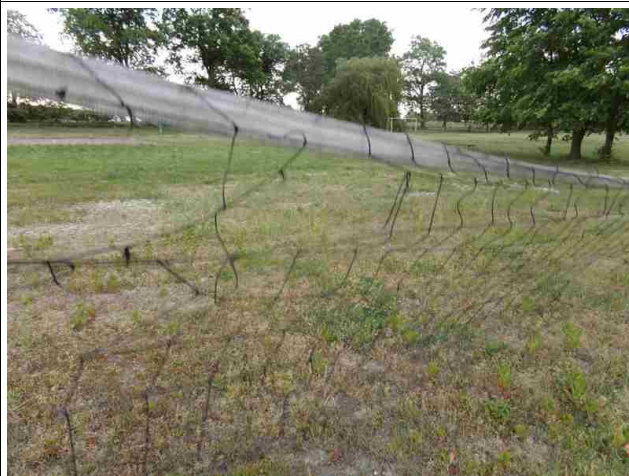
boisko do siatkówki – stwierdzono uszkodzenie siatki oraz nawierzchnię przerośniętą trawą – naprawa uszkodzeń oraz oczyszczenie nawierzchni z roślin

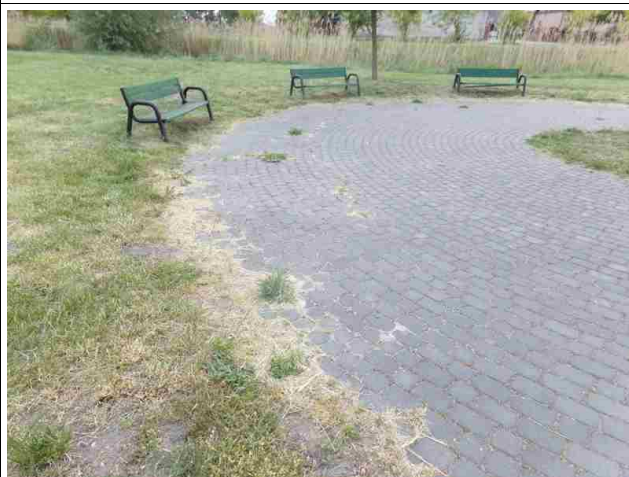
ścieżki z kostki betonowej – stwierdzono przerastanie kostki betonowej trawą – oczyszczenie chodników z roślin

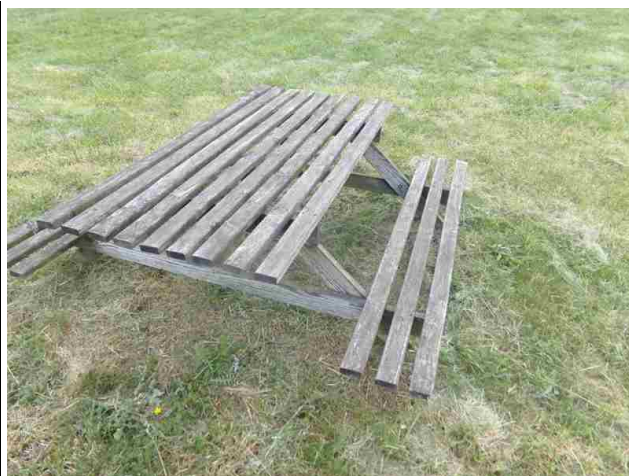
ławo stoły – stwierdzono brak powłoki impregnującej, uszkodzenia lub brak desek – uzupełnianie brakujących elementów, szlifowanie i zaimpregnowanie

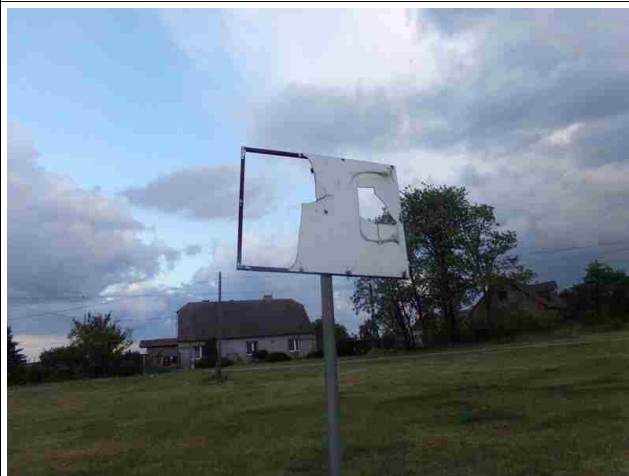
Stwierdzono uszkodzenie tablicy informacyjnej –usunięcie

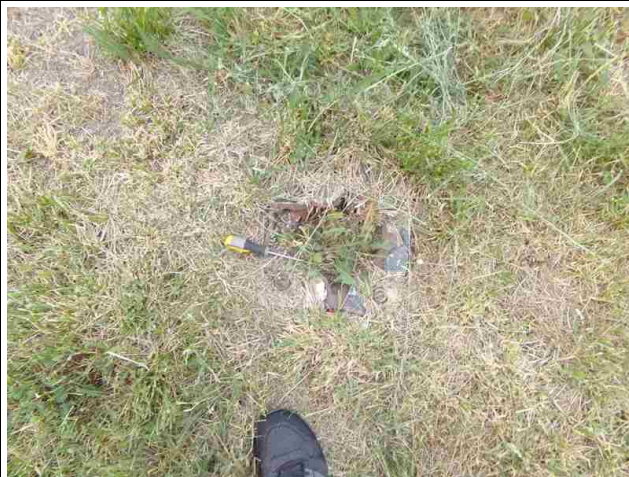
lampa solarna – stwierdzono brak lampy solarnej, został tylko fundament – zabezpieczenie pozostałego fundamentu (jest otwór w gruncie) przed dostępem osób niepowołanych

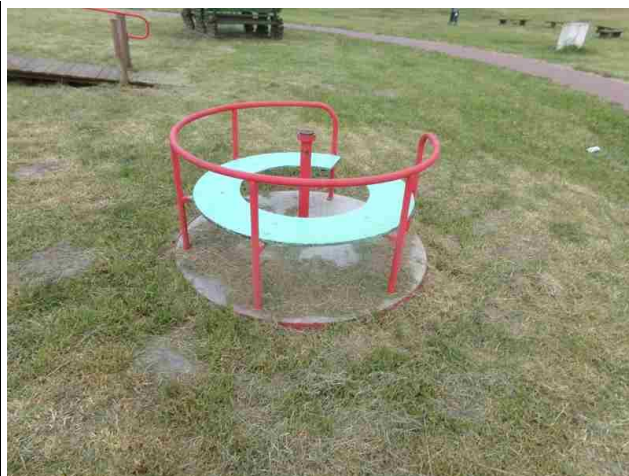
karuzela tarczowa – stwierdzono zbyt małą wysokość tarczy nad gruntem – zalecane jest żeby wysokość tarczy nad gruntem wynosiła 6-11 cm- wyrównać grunt

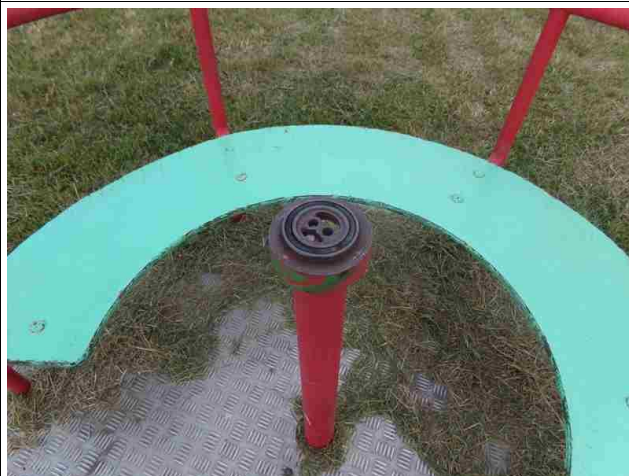
karuzela tarczowa – stwierdzono brak osłony na słupku środkowym, ogniska korozji i przetarcia powłoki malarskiej elementów metalowych- montaż brakującego elementu, malowanie
