Zestawienie usterek z fotografiami

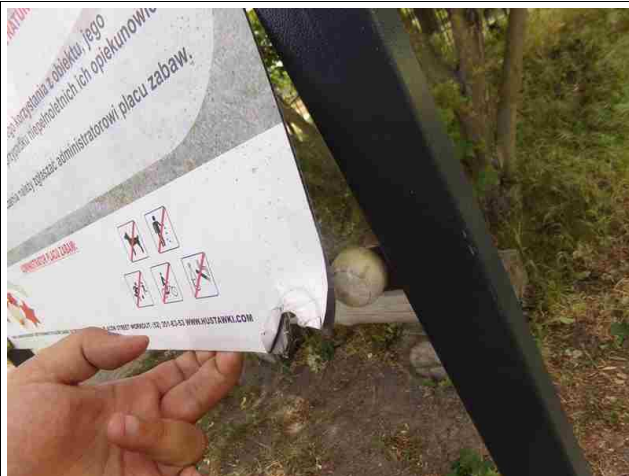
– wymienić wraz z adresem i danymi kontaktowymi administratora

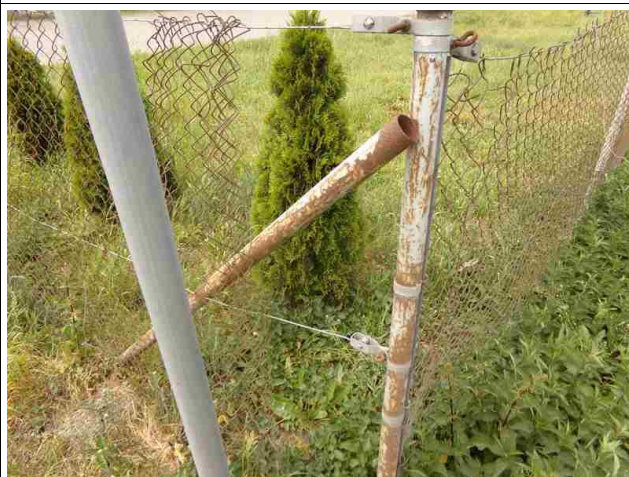
- ogrodzenie – stwierdzono uszkodzenie słupka narożnego i korozję oraz uszkodzenie siatki – spawanie wraz z malowaniem

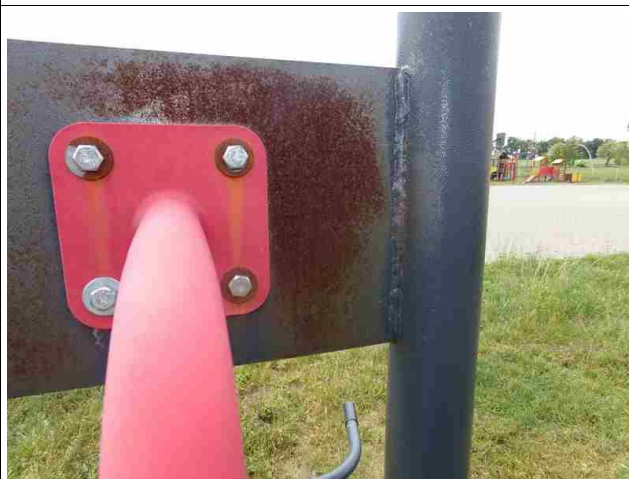
- ogniska korozji na pylonach i urządzeniach – oczyścić i zamalować

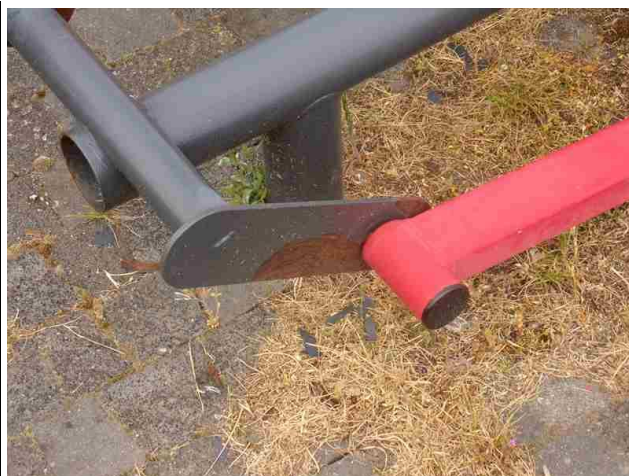
- urządzenia siłowe orbitrek + motyl – stwierdzono ogniska korozji – oczyścić i zamalować

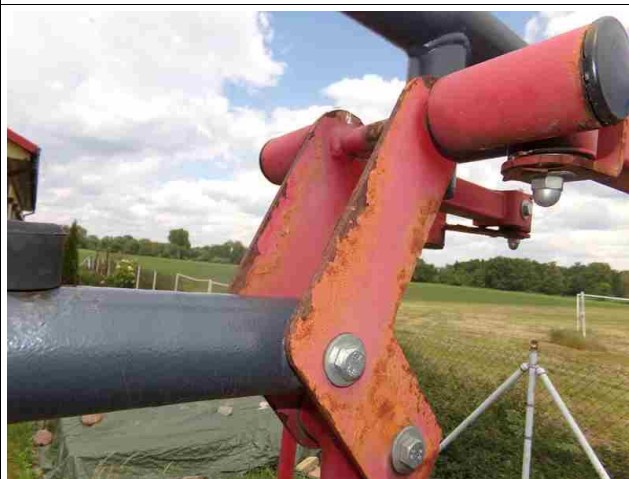
- motyl – stwierdzono ogniska korozji na urządzeniu –oczyścić i zamalować ubytki

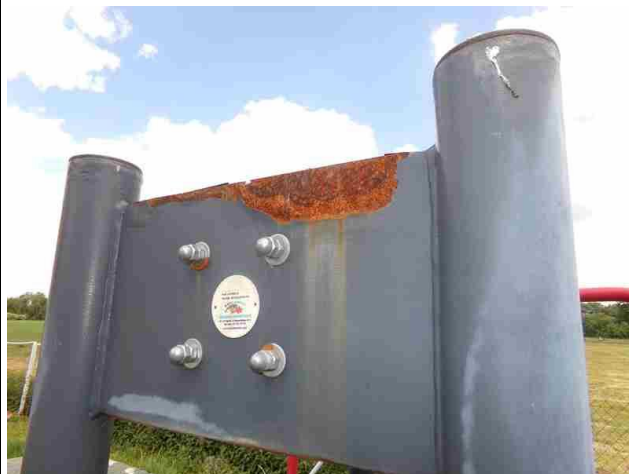
Urządzenie siłowe pajacyk – stwierdzono pęknięcie odbojów i korozję pylonu – zalecana jest wymiana uszkodzonych elementów oraz oczyszczeni i zamalowanie ognisk korozji

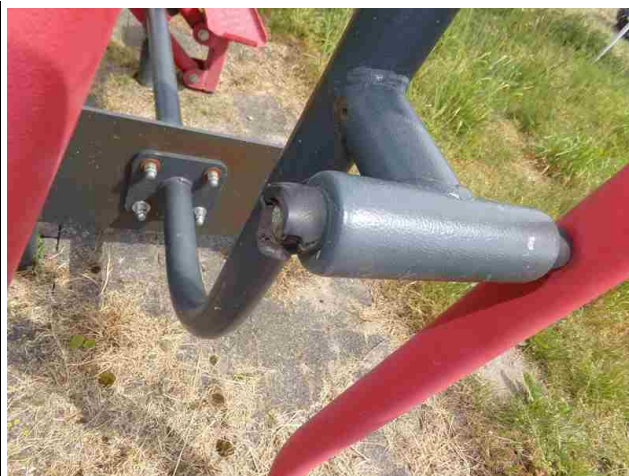
Urządzenie siłowe pajacyk – stwierdzono pęknięcie odbojów i korozję pylonu –wymiana uszkodzonych elementów oraz oczyszczenie i zamalowanie ognisk korozji

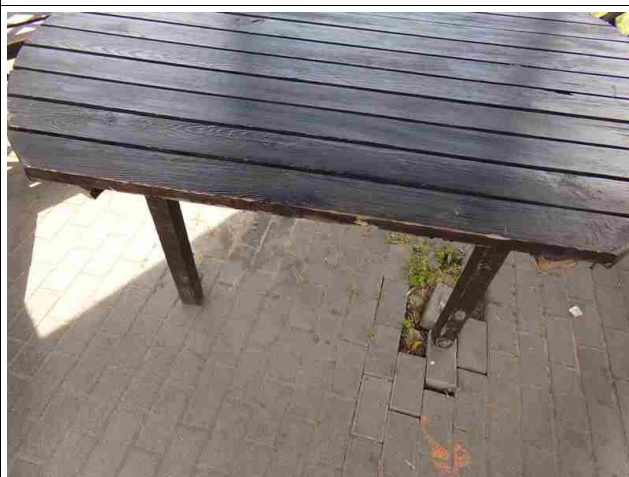
altana – stwierdzono uszkodzenie stołu – wymiana uszkodzonych desek, malowanie całości

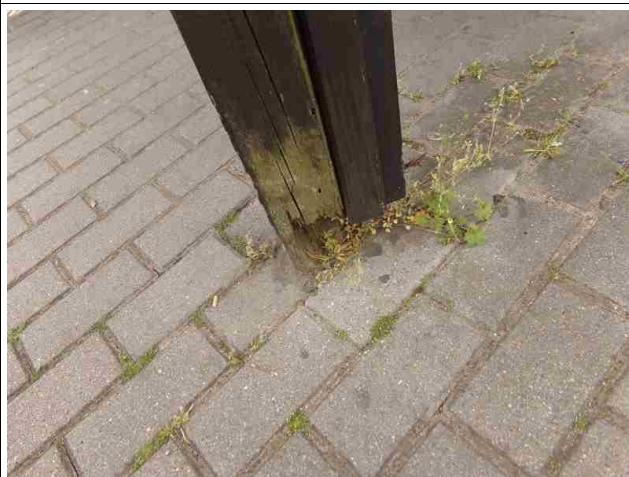
altana – stwierdzono zbutwienie słupa przy wejściu u podstawy –wymiana uszkodzonego słupa

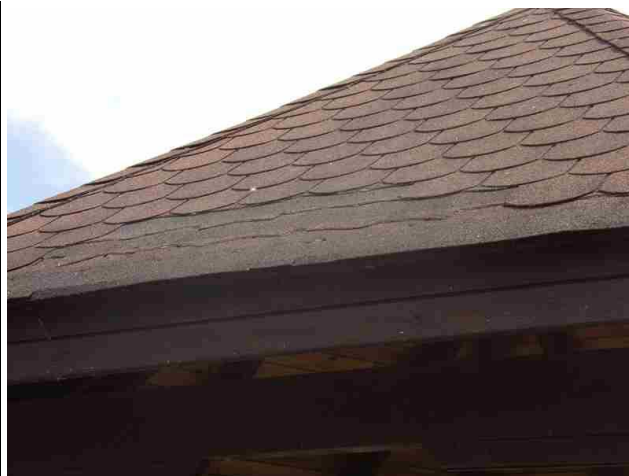
- altana – stwierdzono uszkodzenie pokrycia dachowego –uzupełnienie pokrycia gontem

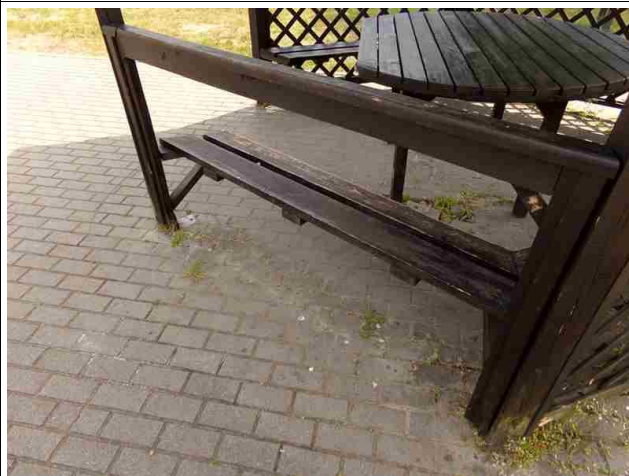
- altan stwierdzono uszkodzenie jednej ze ścian
- naprawa

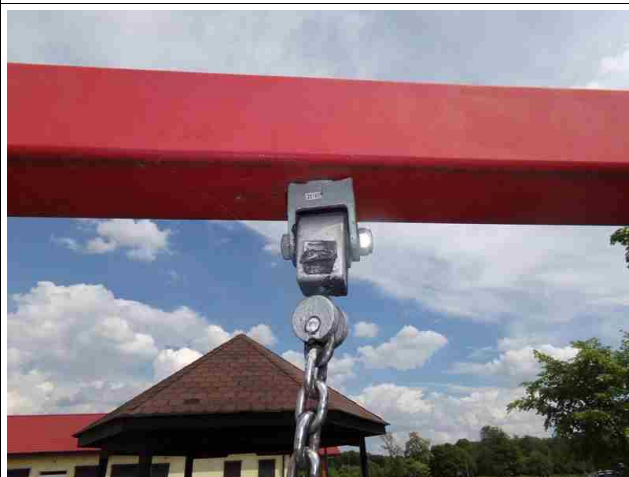
- Huśtawka bocianie gniazdo – stwierdzono przykręcenie zawiesi pod niewłaściwym kątem –regulacja

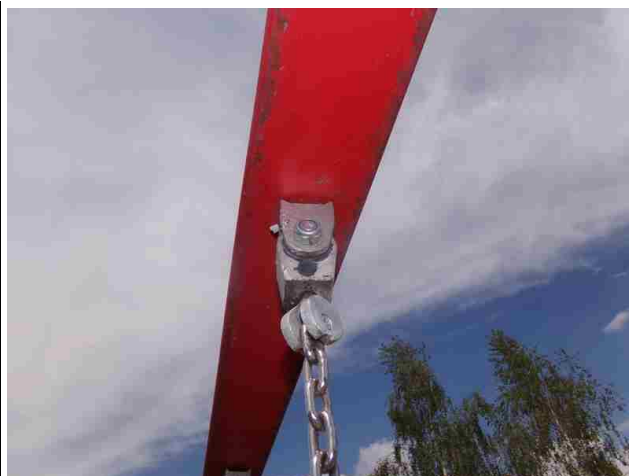
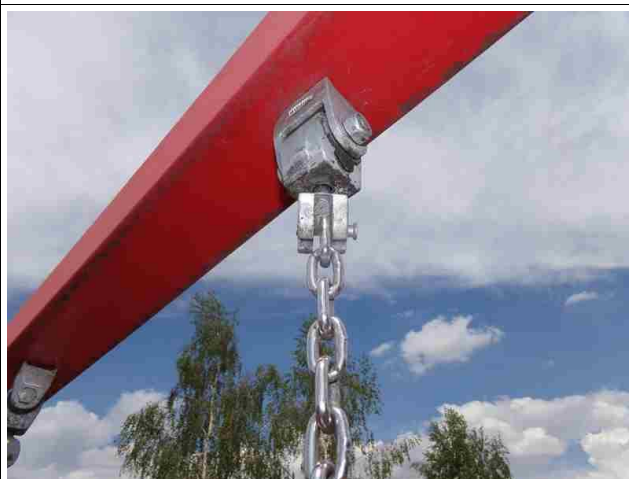
- huśtawka wahadłowa – stwierdzono, że przy siedzisku koszykowym zawiesie jest pod nie właściwym kątem –regulacja
- stwierdzono częściowo wykręcone śruby w górnych zawiesiach przy siedziskach koszykowym i deseczka –dokręcenie śrub

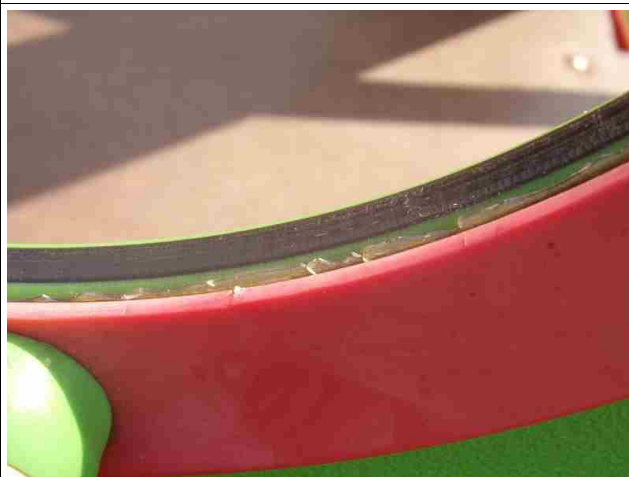
- zestaw zabawowy z 2 zjeżdżalniaми – stwierdzono zniszczone okrągłe okienko i ostre krawędzie przy tym okienku – zamontowanie nowego okienka

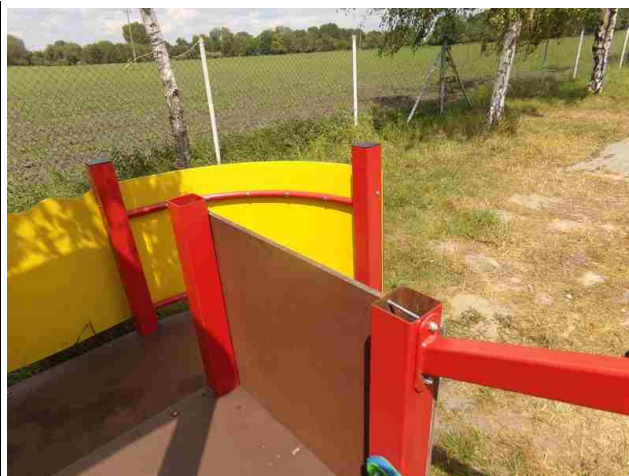
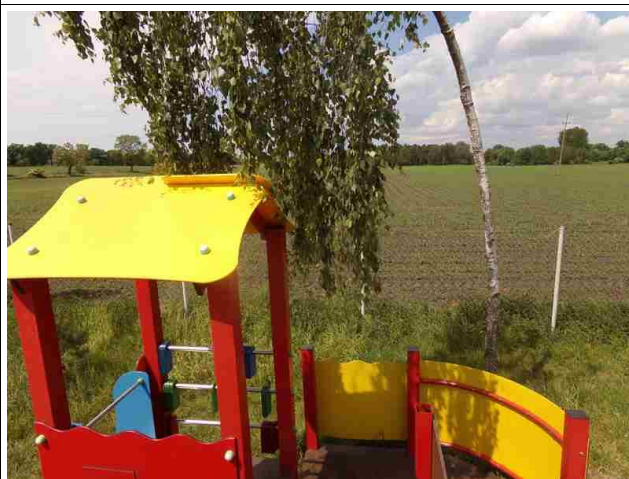
zestaw zabawowy z 2 zjeżdżalnią –
stwierdzono brak zaślepek słupów – uzupełnić
– stwierdzono zbyt bliskie sąsiedztwo drzewa,
jego gałęzie uderzają w urządzenie zabawowe –
zalecane przycięcie drzewa

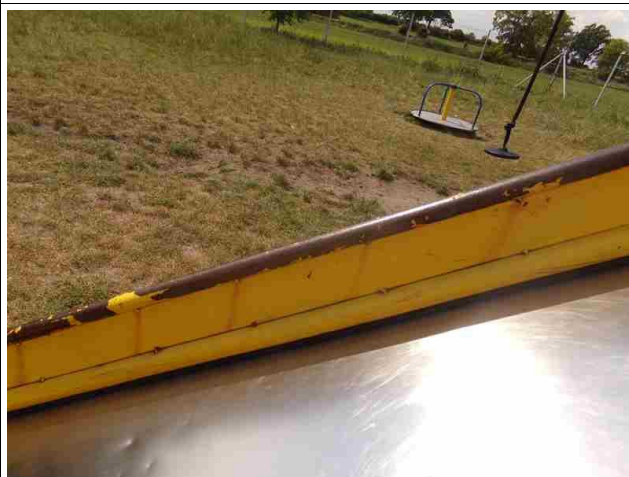
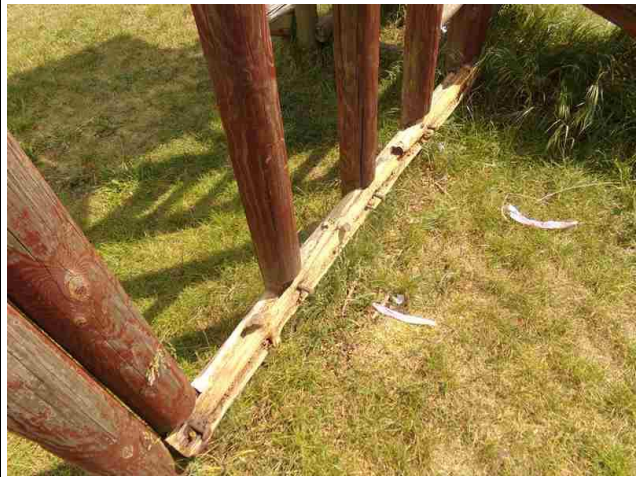
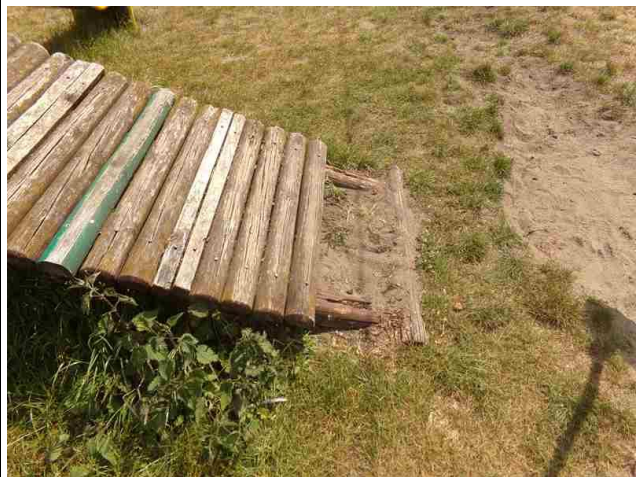
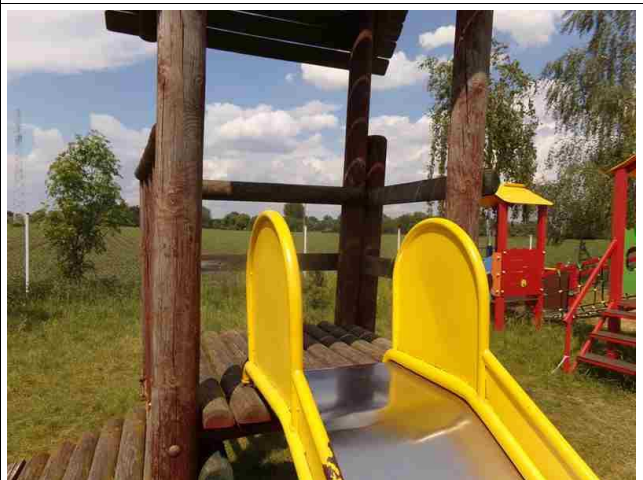
- zestaw z żółtą zjeżdżalnią – stwierdzono przetarcia powłoki malarskiej na zjeżdżalni oraz zbutwienie elementów drewnianych, trap zestawu znajduje się w odległości 90 cm od liny tyrolki
- stwierdzono zły stan techniczny pozostałości urządzenia zabawowego i zbyt małą odległość od tyrolki – zalecana całkowita rozbiórka wskazanego urządzenia

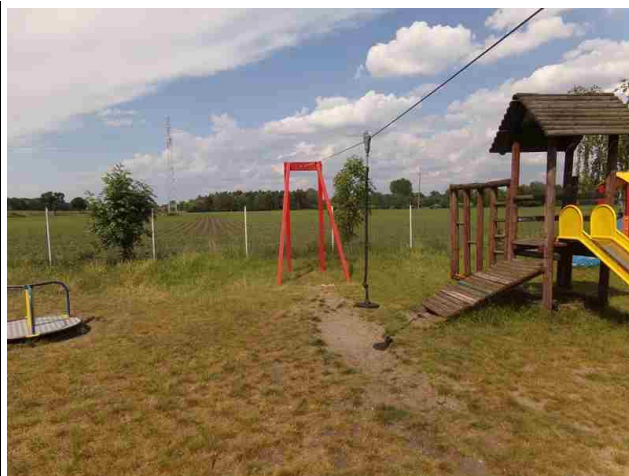
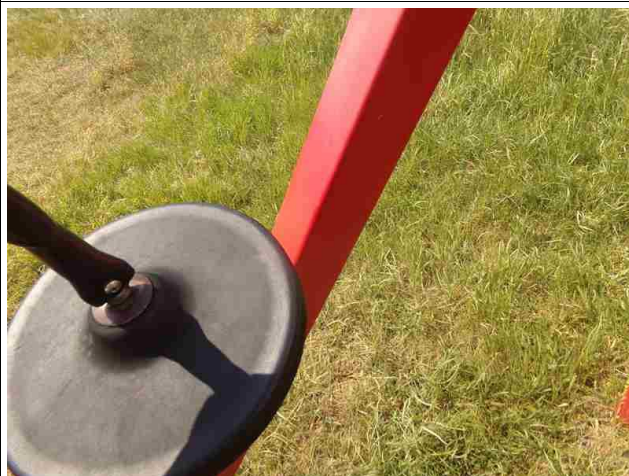
<p>- huśtawka wahadłowa – stwierdzono luz w mocowaniu siedziska deseczka do łańcuchów – dokręcić połączenia</p>	 
<p>– tyrolka – stwierdzono, że na łańcuchu jest węzeł –rozplątać – stwierdzono zbyt niskie ustawienie siedziska (stwierdzono około 40 cm bez obciążenia, zalecane to 35 cm pod obciążeniem 69,5 kg) – wyregulowanie wysokości – stwierdzono, że na końcu zjazdu siedzisko sięga konstrukcji –wyregulować długość odcinka zatrzymywania</p>

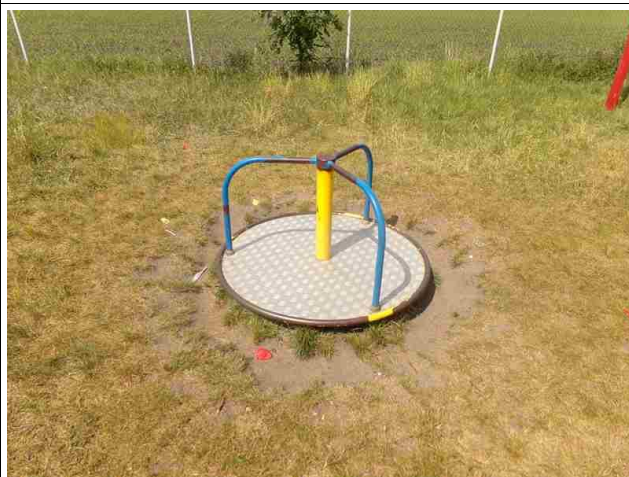
- karuzela tarczowa – stwierdzono korozję
–oczyszczenie i zamalowanie ubytków

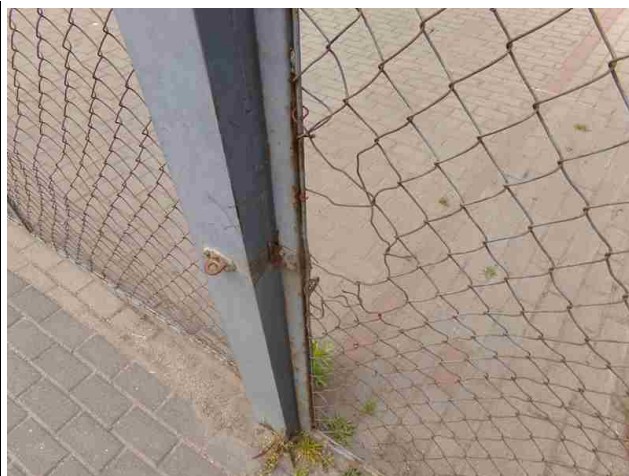
- furtka – stwierdzono uszkodzenie wypełnienia oraz zamknięcia –naprawa
