Zestawienie usterek z fotografiami

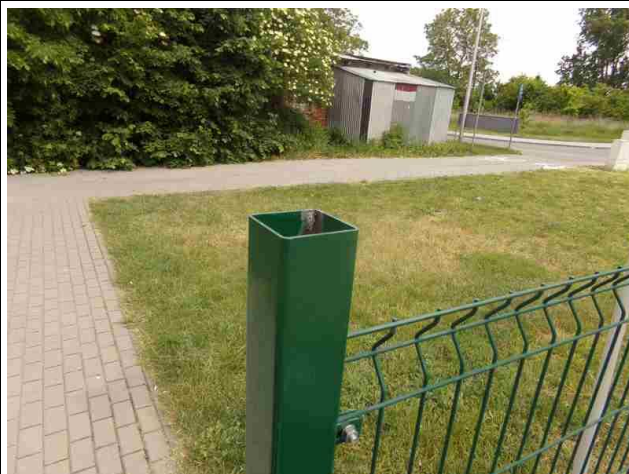
- ogrodzenie – brak zaślepek słupków – uzupełnić

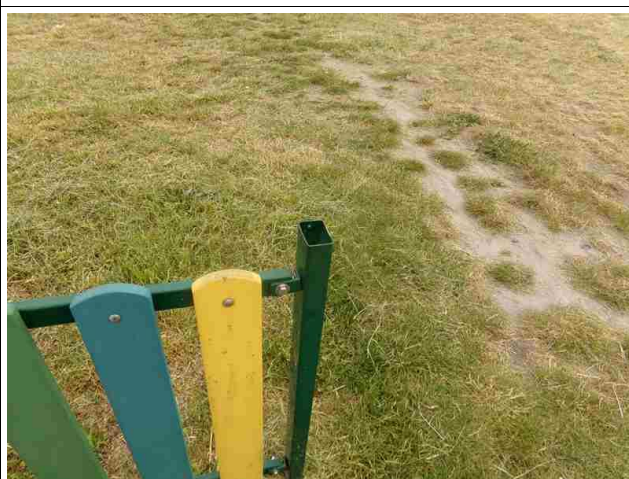
- ogrodzenie – brak zaślepek słupków – uzupełnić

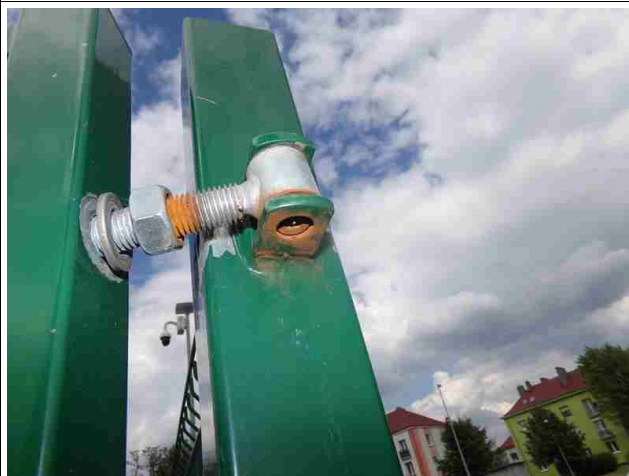
- furtka wysunięty sworzeń i brak zabezpieczenia – poprawić i zamonotwać zabezpieczenie

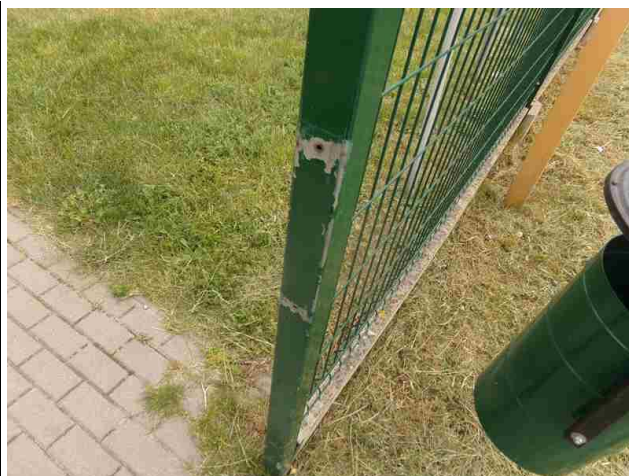
- furtka - wypust od zamka oderwany –
naprawa

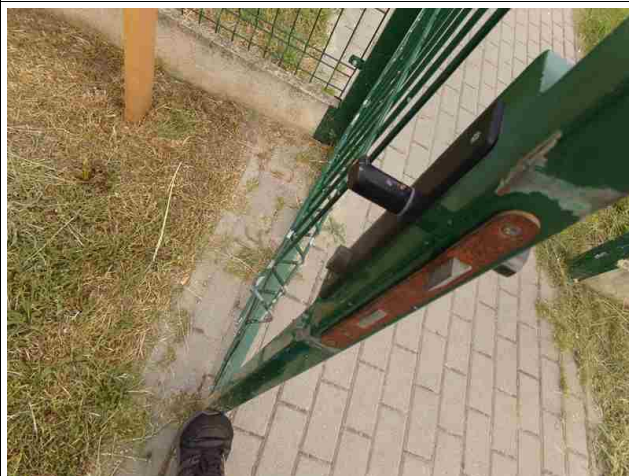
- Furtka – złamana klamka od wewnątrz –
wymiana klamki
- furtka – stwierdzono uszkodzenie panela
–naprawa

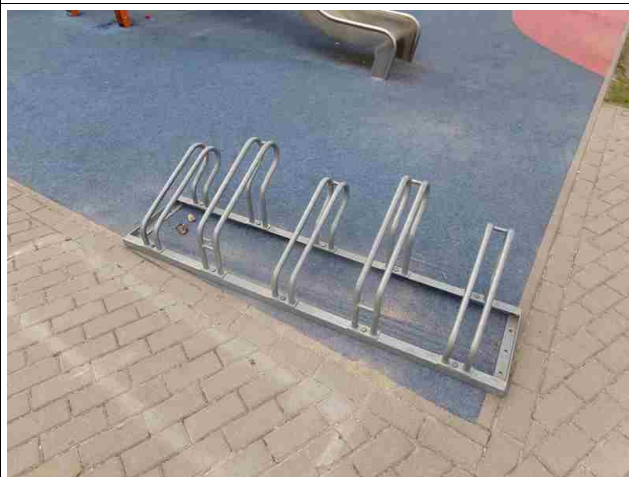
- Stojak na rowery – stwierdzono, że
urządzenie jest nie przymocowane do
nawierzchni –zamocować urządzenie do
gruntu

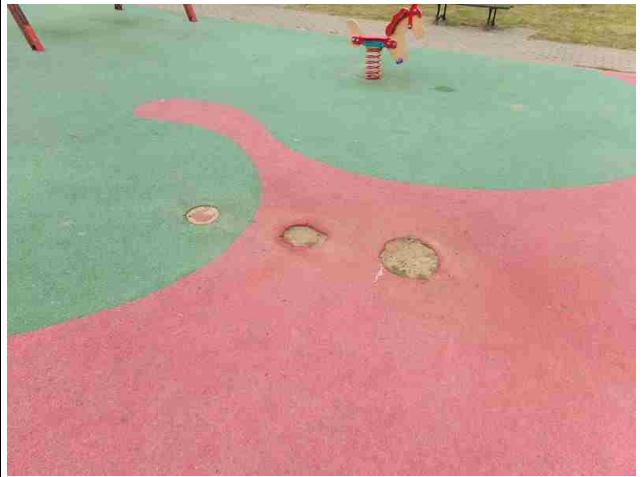
- pozostały otwory w nawierzchni po zdemontowanym urządzeniu – zabezpieczyć otwory w nawierzchni poprzez uzupełnienie epdm

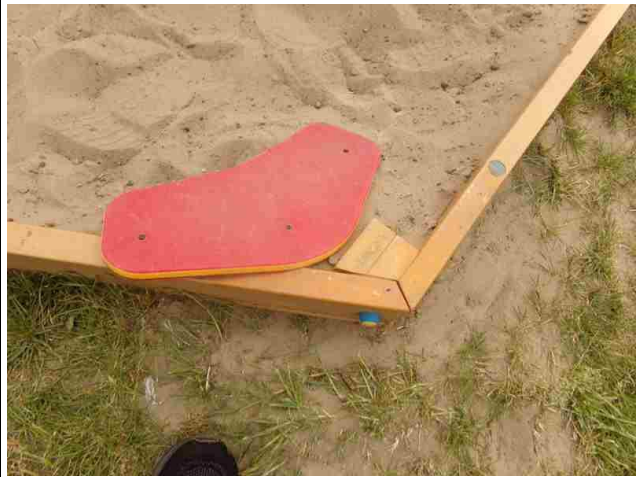
- Piaskownica – stwierdzono oderwanie 1 siedziska całkowicie i 2 częściowo – przykręcenie elementów

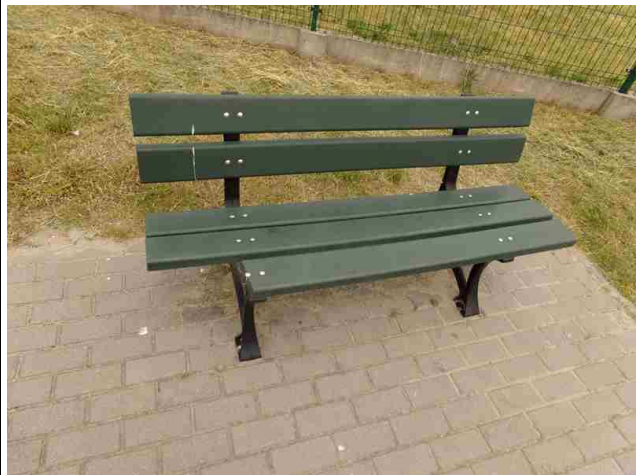
- Ławki wypoczynkowe przy piaskownicy – 2sztuki – stwierdzono uszkodzenie łącznie 3 desek w urządzeniach – wymiana uszkodzonych elementów

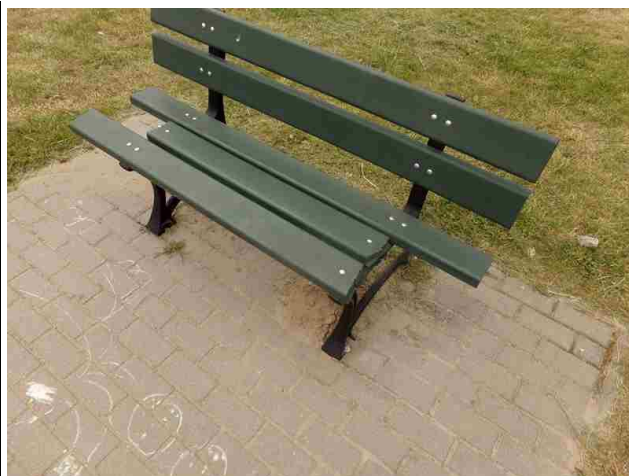
- Ławki wypoczynkowe przy piaskownicy
 - 2sztuki – stwierdzono uszkodzenie łącznie 3 desek w urządzeniach – wymiana uszkodzonych elementów

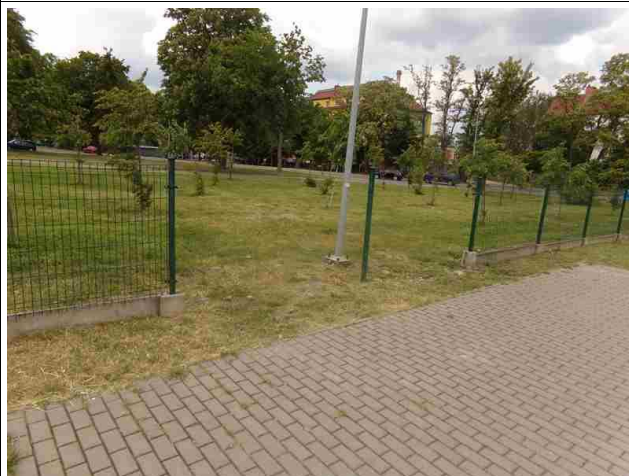
- Ogrodzenie – stwierdzono brak 2 paneli przy boisku do koszykówki – zamontować brakujące elementy

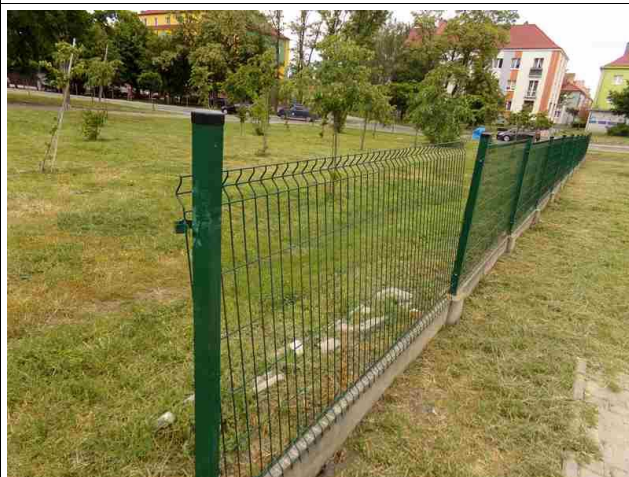
- Ogrodzenie – stwierdzono uszkodzenie mocowania 1 przy boisku do koszykówki – naprawić uszkodzenia

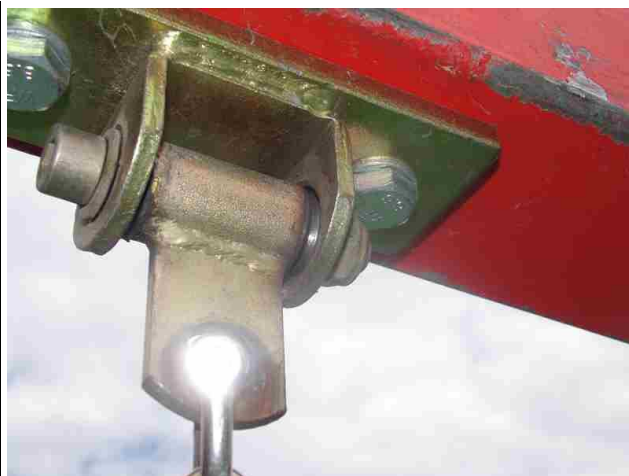
- Huśtawka wahadłowa – siedzisko deseczka – stwierdzono, że obudowa łożyska wyciera uchwyt –wymiana uchwytu

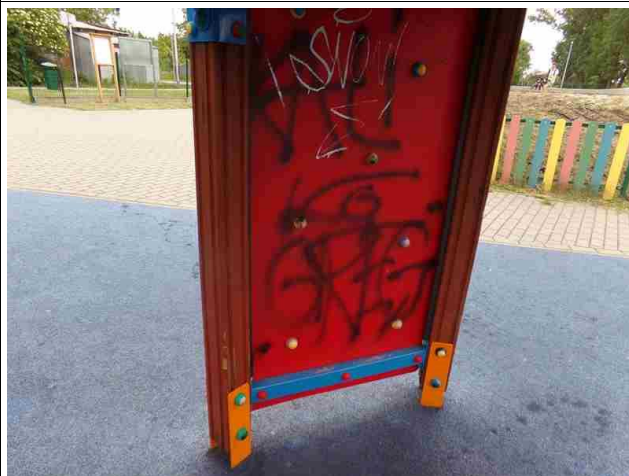
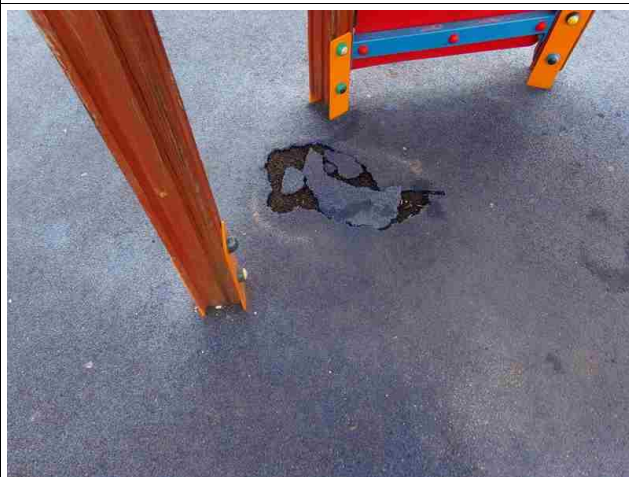
- Zestaw ze zjeżdżalnią – stwierdzono napisy i rysunki na tylnej części ścianki wspinaczkowej –oczyścić z napisów
- stwierdzono uszkodzenie nawierzchni pod podestem – zalecana naprawa nawierzchni

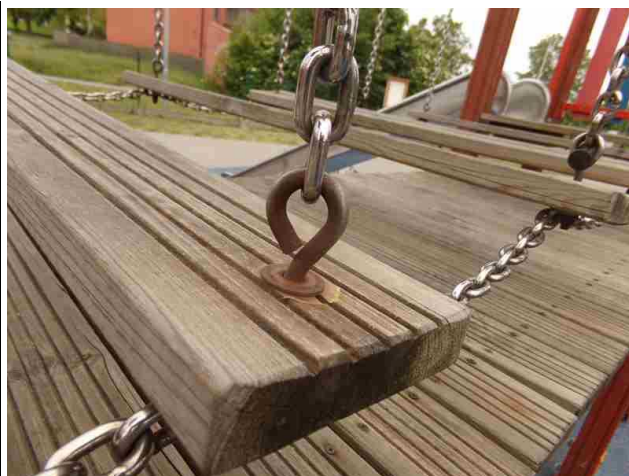
- zestaw zabawowy z dwoma zjeżdżalnią – stwierdzono brak wypełnienia oczek łańcucha pod czerwoną poręczą – uzupełnienie braków

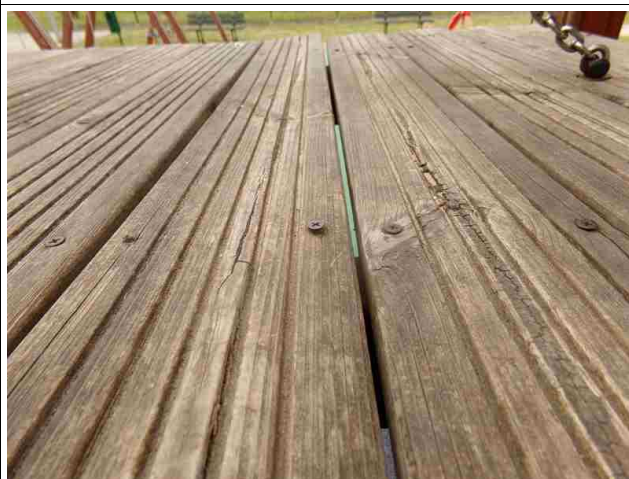
- duży zestaw zabawowy – stwierdzono wystające wkręty w podestach i mostkach – dokręcenie wkrętów

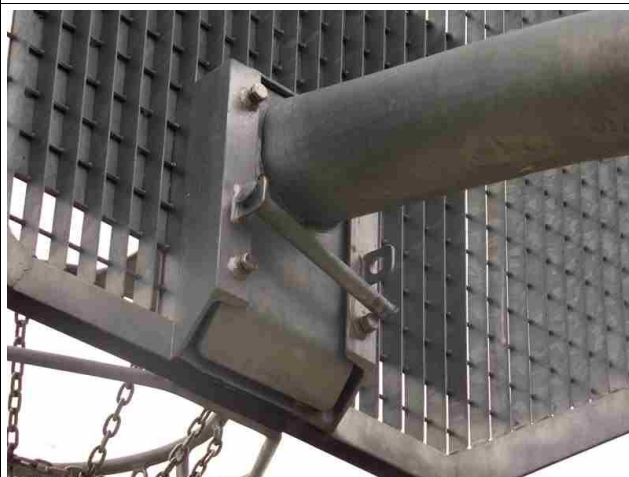
- kosz do gry w koszykówkę – stwierdzono wysunięcie sworznia zabezpieczającego kosz przed jego zdjęciem – założenie elementu zabezpieczającego

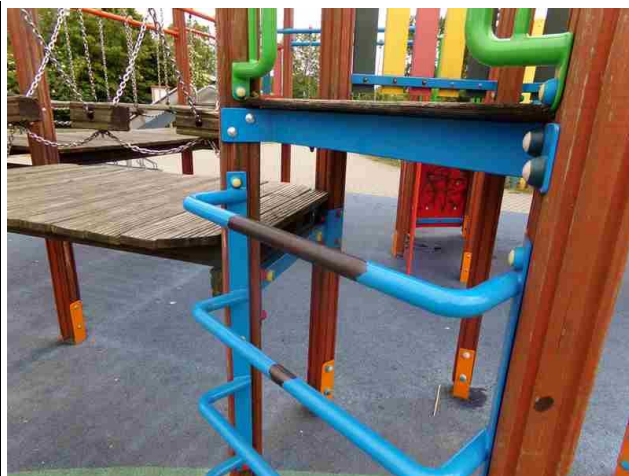
- zestaw zabawowy z dwoma zjeżdżalnią – stwierdzono odpryski farby na niebieskiej poręczy i drabinie – oczyszczenie i pomalowanie

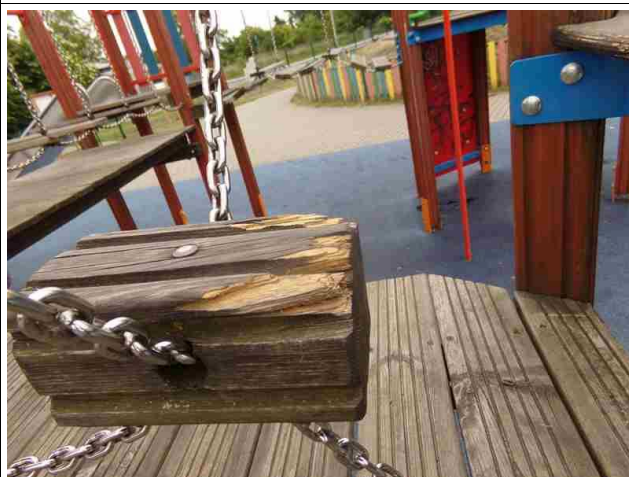
- Zestaw ze zjeżdżalnią – mostek z 3 kostek – stwierdzono uszkodzenie powierzchni kostek – wymiana elementów

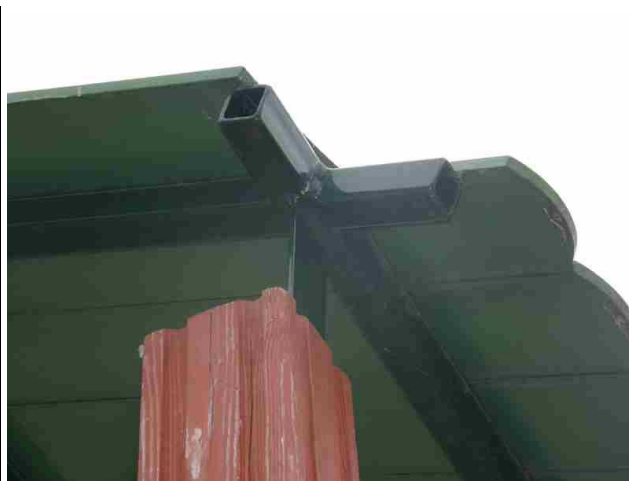
- Zestaw ze zjeżdżalniami – stwierdzono złamanie 1 deski w daszku z zielonych desek –wymiana uszkodzonego elementu

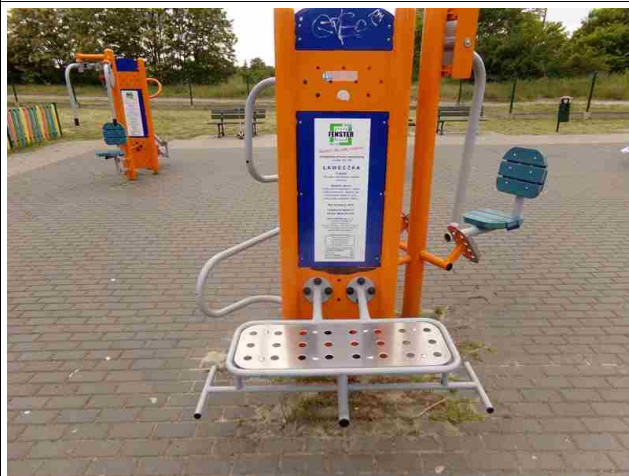
- Ławeczka – stwierdzono korozję na pylonie i napisy na elementach urządzenia –oczyścić i zamalować ubytki oraz usunąć napisy

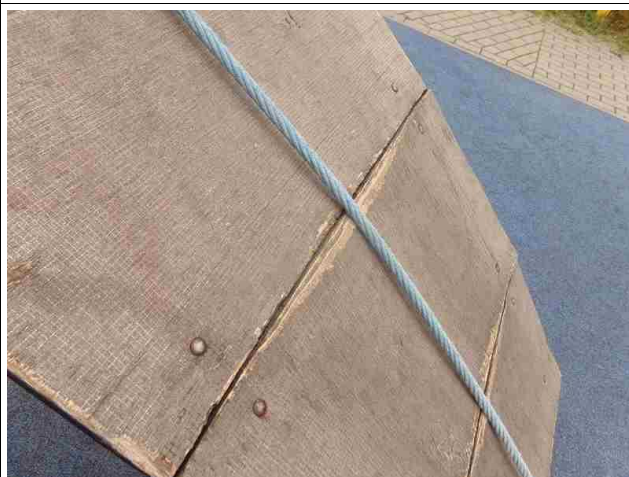
- zestaw do wspinaczki – stwierdzono przetarcia laminatu w przypadku powstania ostrych krawędzi lub zadziorów –przeszlifować krawędzie elementu

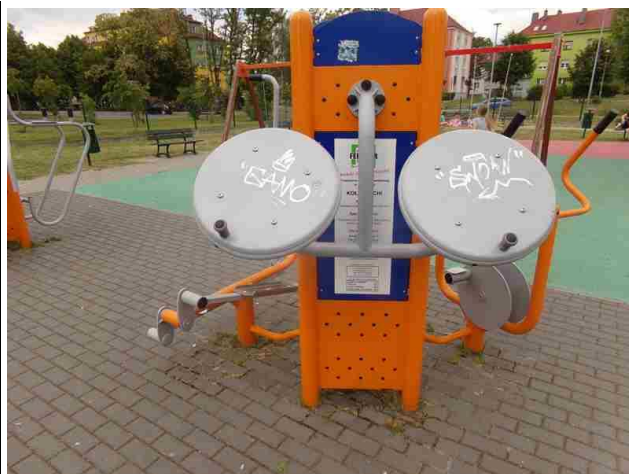
- Koła tai-chi – stwierdzono napisy na urządzeniu i na pylonie –oczyćścić z napisów

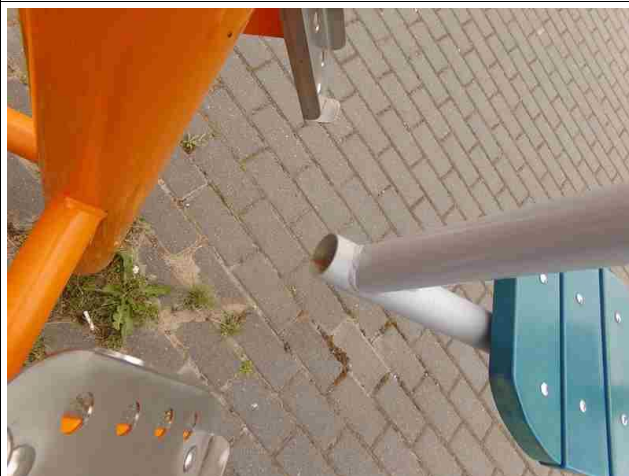
- prasa nożna – stwierdzono brak zaślepek poziomej rury pod siedziskiem- uzupełnić
- stepper –nasmarowanie łożyska

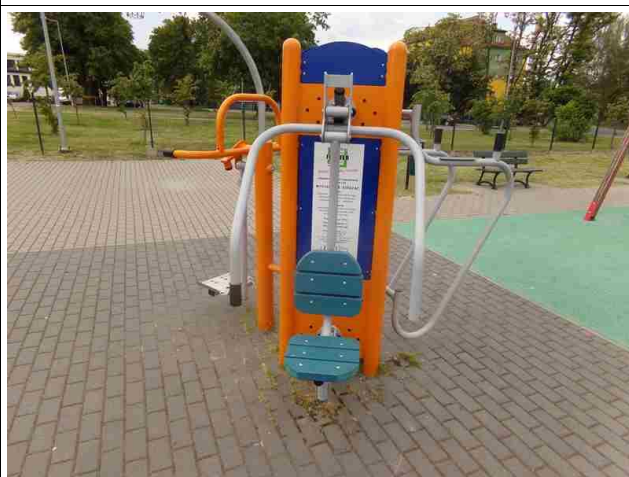
- Wyciskanie siedząc – stwierdzono brak lewego uchwyty z tworzywa –uzupełnić brakujący element

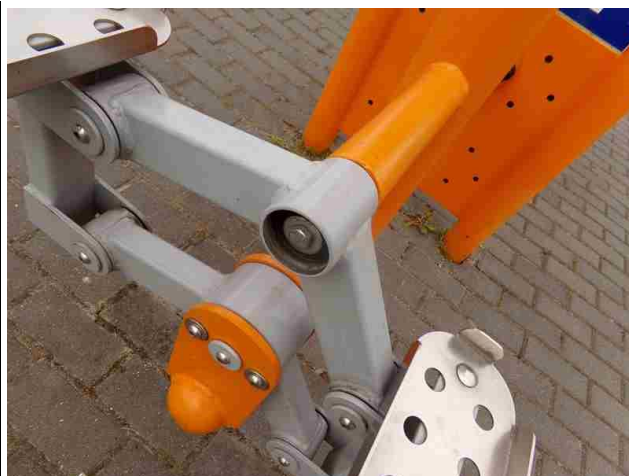
- Stepper – stwierdzono brak zaślepek – uzupełnić zaślepki

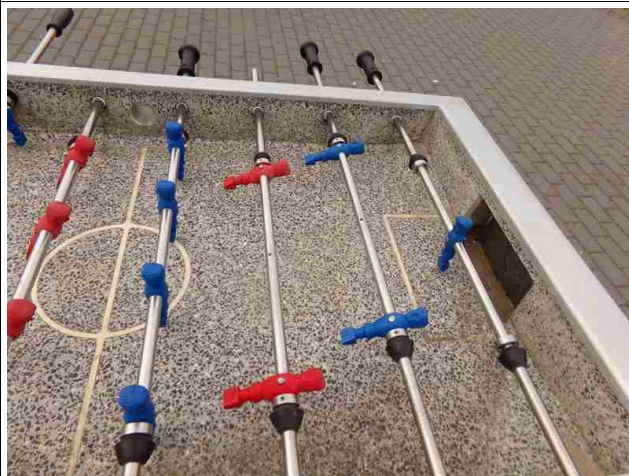
- Piłkarzyki – stwierdzono brak 2 figurek – uzupełnić braki

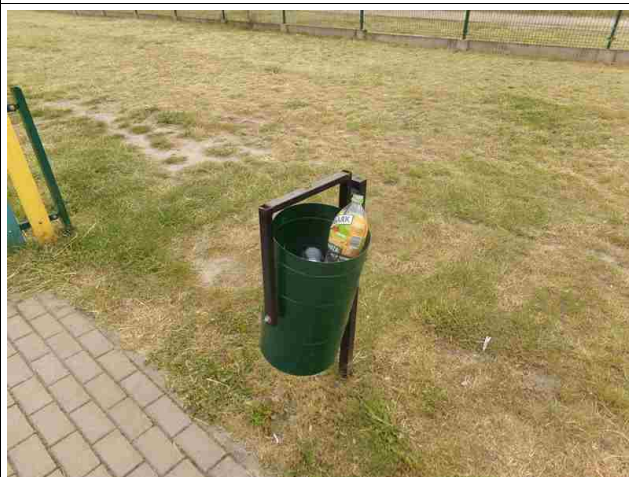
- Kosz na śmieci przy stepperze – stwierdzono brak daszka – zamontować brakujący element

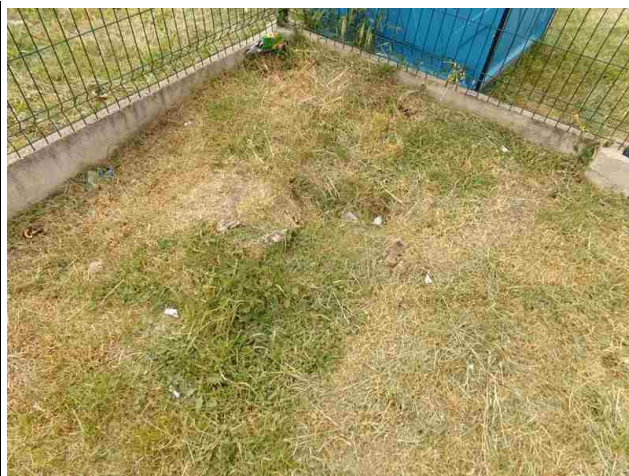
- Nawierzchnia – stwierdzono nierówności nawierzchni przy toalecie „toi-toi” oraz między ławkami a piłkarzykami – wyrównać nawierzchnię

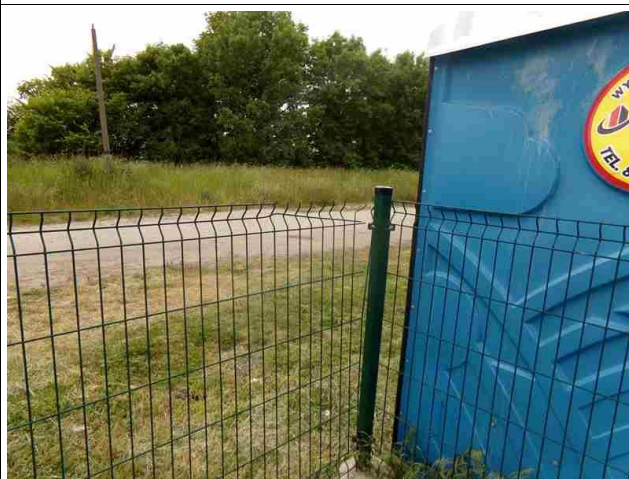
- Ogrodzenie – stwierdzono uszkodzenie ogrodzenia w rogu przy „toi-toi” – naprawa

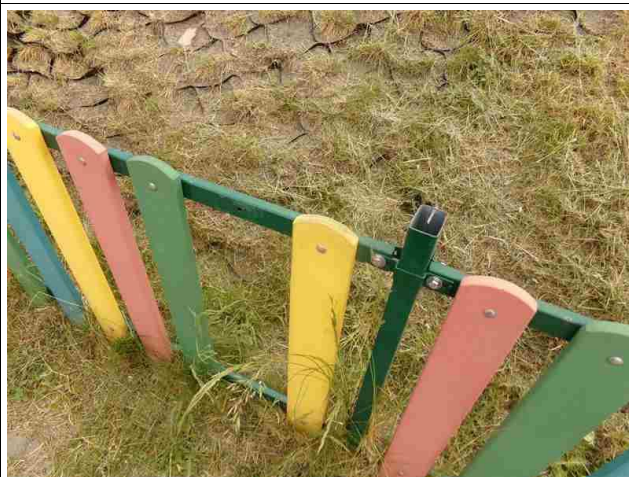
- Ogrodzenie – stwierdzono brak deski w ogrodzeniu między placem zabaw, a skateparkiem – zamontować brakującą deskę

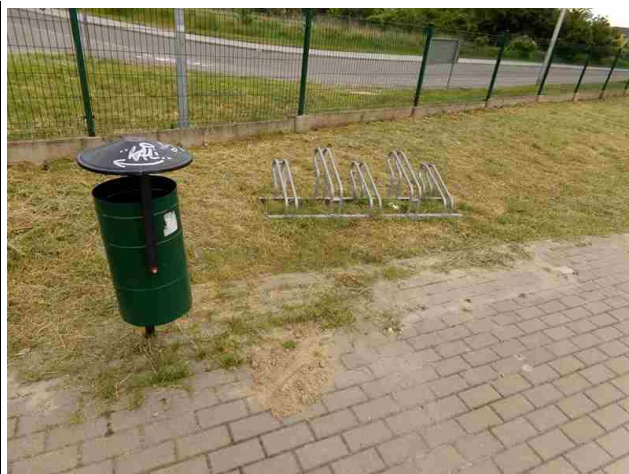
- Stojak na rowery przy skateparku – stwierdzono, że urządzenie jest nie zamocowanie do podłoża z kostki betonowej –zamocować

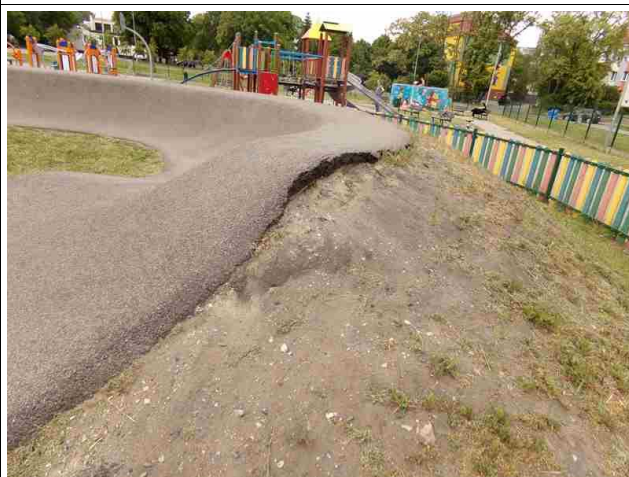
- nawierzchnia – stwierdzono uskok i wypłukiwanie przez wodę nasypu przy nawierzchni asfaltowej od strony brakującego panela, obrywa się krawędź asfaltu – zalecane uzupełnienie skarpy i jej ustabilizowanie oraz poprawienie nawierzchni asfaltowej oraz ułożenie geokraty

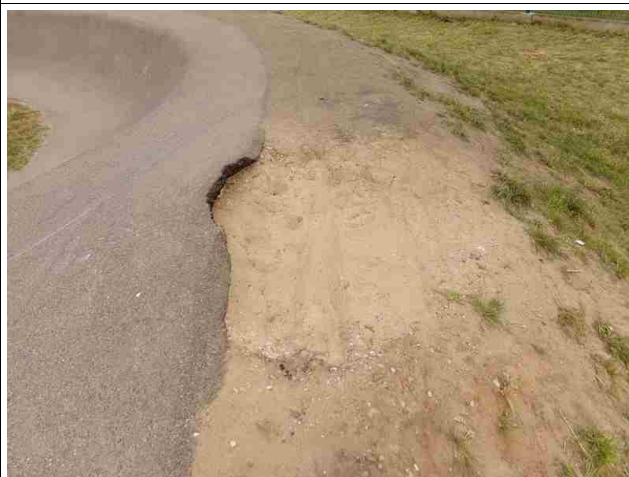
- stwierdzono uskok terenu przy wejściu na trasę rowerową, zaczynają obrywać się krawędzie asfaltu – zalecane uzupełnienie ubytków gruntu oraz ułożenie geokraty

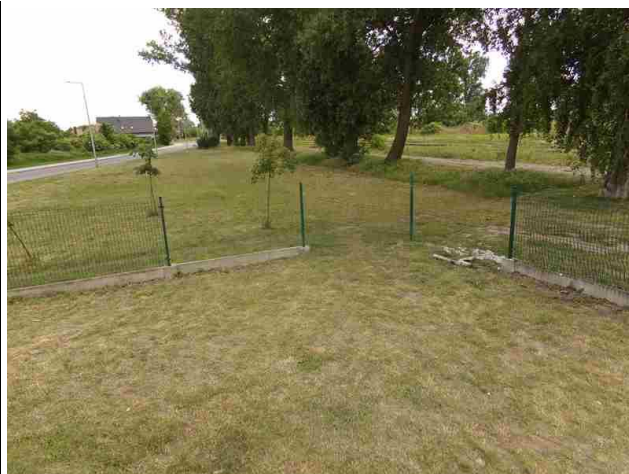
- ogrodzenie – stwierdzono brak 3 paneli w rogu za trasą rowerową – zamontowanie brakujących paneli

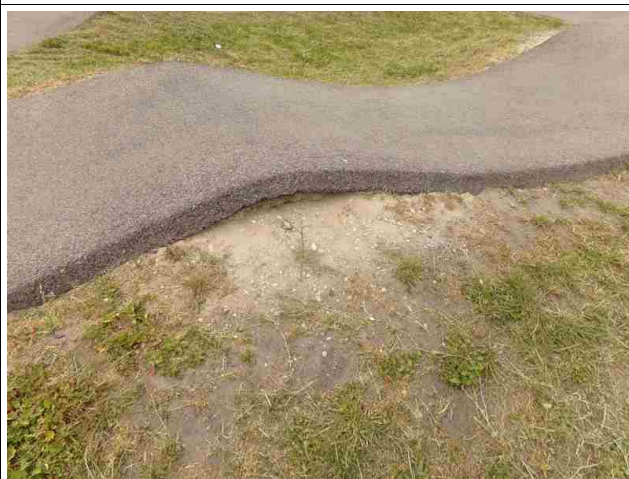
- Nawierzchnia przy wejściu do skateparku (przy kortach) – stwierdzono obrywanie się nawierzchni asfaltowej – uzupełnić nawierzchnię oraz ułożyć geokratę

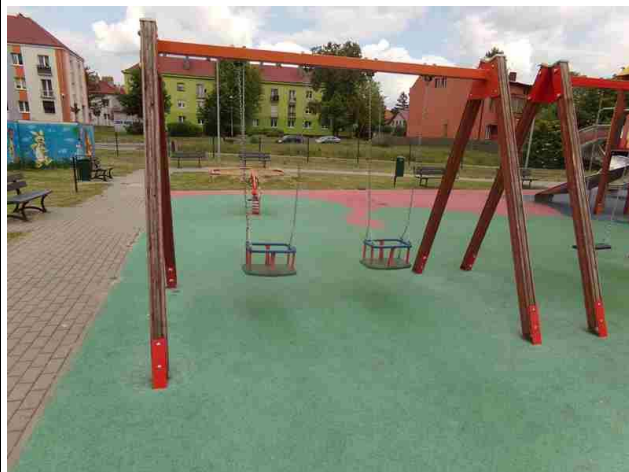
- Huśtawka wahadłowa koszykowa – nasmarowanie łożysk i ich uruchomienie (obecnie kręci się śruba w uchwycie, a nie łożysko)
