## PROJEKT BUDOWLANY

Nazwa i adres obiektu budowlanego:	Kościół Parafialny p.w. Św. Bartłomieja Sławsk Wielki, 88-150 Kruszwica dz. nr 298				
Inwestor:	Parafia Rzymsko- Katolicka Sławsk Wielki 88-150 Kruszwica				
Temat:	<b>RENOWACJA KOŚCIOŁA PARAFIALNEGO W SŁAWSKU WIELKIM</b>				
Nr zlecenia:	Branża: <b>Budowlana</b>	Tom:	Zeszyt:	Nr projektu: <b>23/2014</b>	Data: <b>02.2015r.</b>

## **OPIS TECHNICZNY**

### **3.1. Opis stanu technicznego budynku**

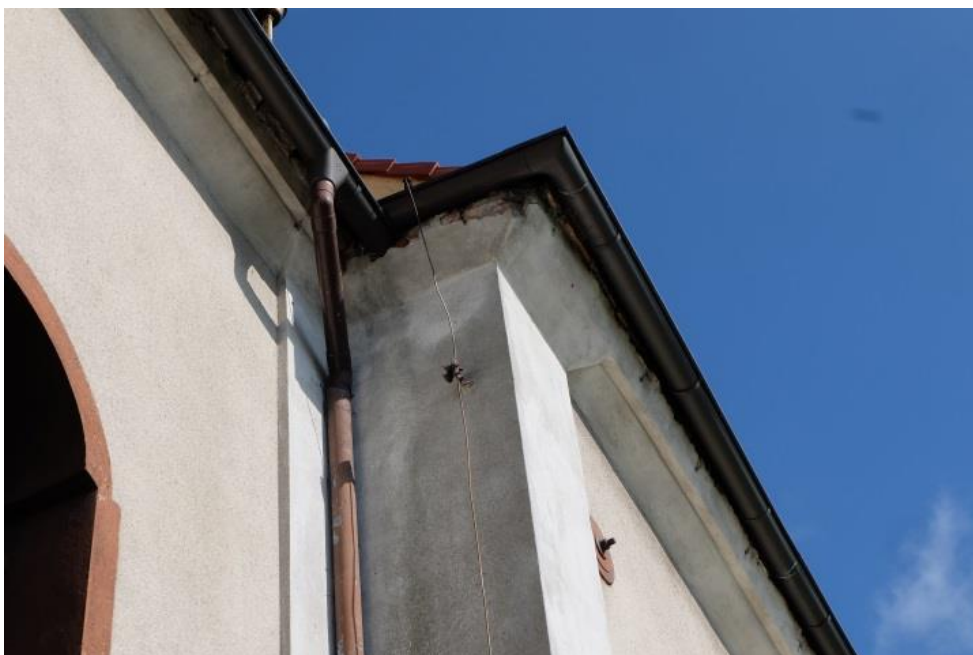
**Rys.4.** Uszkodzony gzyms.

Naprawy wymaga również uszkodzony na skutek przecieków z nieszczelnych rynien tynk na gzymsie zewnętrznym pod rynnami. Rynny zostały podczas remontu dachu wymienione na nowe lecz gzymsy zostawiono bez naprawy.

Konieczna jest też **naprawa zniszczonych gzymsów** wzdłuż rynien.

Do naprawy zastosować zwykły tynk cementowo wapienny z siatką Rabitza.

Należy tylko pamiętać o odpowiednim przygotowaniu podłoża (skucie luźnych elementów, oczyszczenie podłoża ).

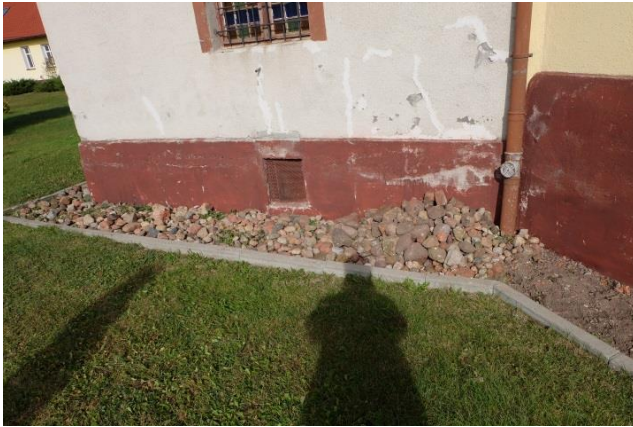
**Rys.5.** Zawilgocona ściana zewnętrzna zakrystii.

Wewnątrz budynku naprawy wymagają zawilgocone ściany, na których widać wykwyty solne oraz znaczne uszkodzenie tynków powyżej posadzki. Uszkodzenia powstały na skutek kumulowania się wilgoci pochodzącej od nieizolowanych ścian fundamentów oraz w skutek kondensowania się pary wodnej ze źle wentylowanego i nieogrzewanego obiektu.

Obiekt jest ogrzewany okazjonalnie np. podczas mszy co sprzyja absorpcji wilgoci przez podgrzane powietrze. Po wyłączeniu ogrzewania schładzane powietrze oddaje nadmiar wilgoci która wykrapla się w miejscach o najniższej temperaturze i słabym przepływie powietrza. Te miejsca to strefy przyposadzkowe ścian zewnętrznych oraz pomieszczenia za ołtarzem. Brak izolacji poziomej jak i zewnętrznej izolacji pionowej ścian i fundamentów sprzyja podciąganiu kapilarnemu wody w ścianach . Woda ta pochodzi ze strefy muru zewnętrznego położonego tuż nad i pod poziomem przyległego terenu. W tej strefie ściany zewnętrzne wykazują największe zawilgocenie i zasolenie.

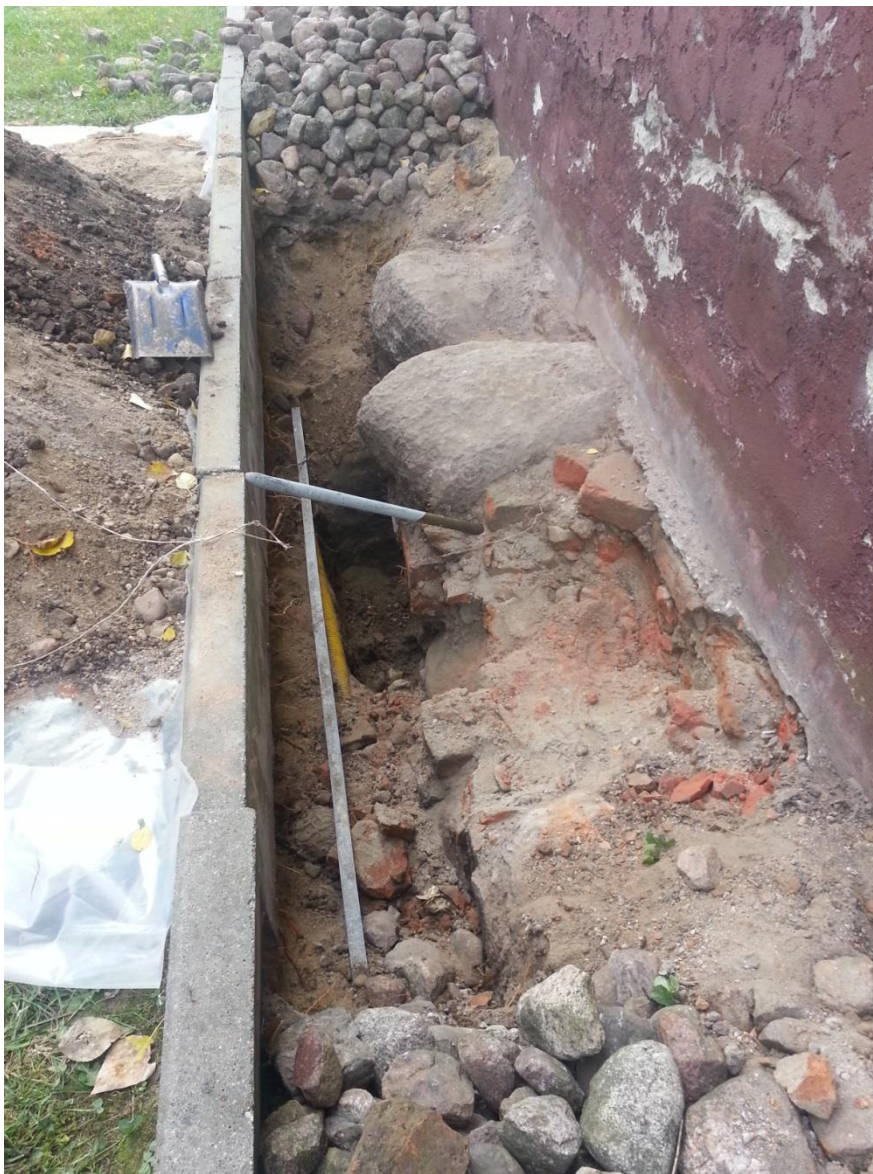
**Rys. 7.** Widok odkrytego fundament – brak izolacji pionowej i poziomej.

Ściany fundamentu nie są zaizolowane, wokół budynku wykonano opaskę żwirową.

Głównym uszkodzeniem, które wymaga remontu są zniszczone tynki ścian nośnych budynku wraz z niezaizolowanymi fundamentami. Fundamenty narażone są stale na działanie wilgoci pochodzącej z opadów oraz sporadycznie na podciąganie wód gruntowych przy ich wysokim stanie. Sprzyja temu zaniżenie poziomu opaski wokół budynku w stosunku do poziomu przyległego terenu. Poziom opaski należy podnieść o ok. 20cm.

Konstrukcja i kształt fundamentu sprawiają że mamy do czynienia z problemem izolacji powierzchni bardzo nierównej i niejednorodnej. Jak widać na zdjęciach z odkrywki nie istnieje powierzchnia którą można by odtworzyć. Brak również płaszczyzny dla izolacji. Podłoże do izolacji szlamem powinno być pozbawione krawędzi i ostrych nierówności a także posiadać odpowiednią przyczepność.

Fundamenty należy odkopać w okresie letnim na całej ich długości i wysokości ok. 1,5m.

Wzmocnienie fundamentu w formie poszerzenia ściany od zewnątrz warstwą betonu **B 20** o grubości 25-30 cm, zbrojonego siatką z pręta  $\phi 10$  o wielkości oczka 24x24cm.

Powierzchnia zewnętrzna betonowego wzmocnienia powinna być równa i gładka tak aby stanowiła dobre podłoże do izolacji zewnętrznej. Izolację zewnętrzną fundamentu zaleca się wykonać przy zastosowaniu elastycznej powłoki wodoszczelnej **Ceresit CR 166**.

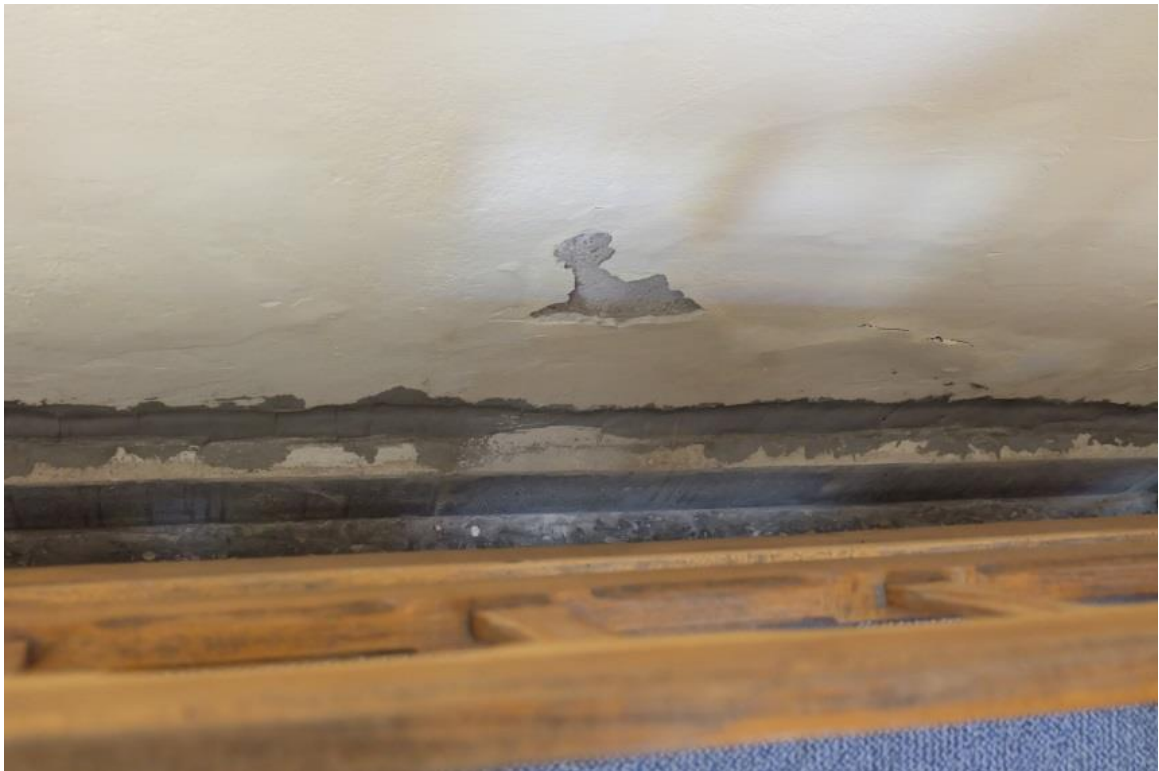
**Rys. 8.** Powierzchnia wewnętrzna ściany - ubytki tynku, ściana zawilgocona.

Naprawy wymagają zarówno tynki zewnętrzne jak i wewnętrzne , które uległy zawilgoceniu i zasoleniu na wysokości ok. 150cm.

Stary tynk należy skuć na wysokość około 1,5 m, szczególnie w miejscach gdzie jest luźny i znacząco zawilgocony. Powierzchnia ściany powinna być szorstka i porowata. Powstałe wykwyty solne należy usunąć stalowymi szczotkami.

Na tak przygotowane podłoże należy nałożyć tynk renowacyjny **np. Ceresit CR 62**.

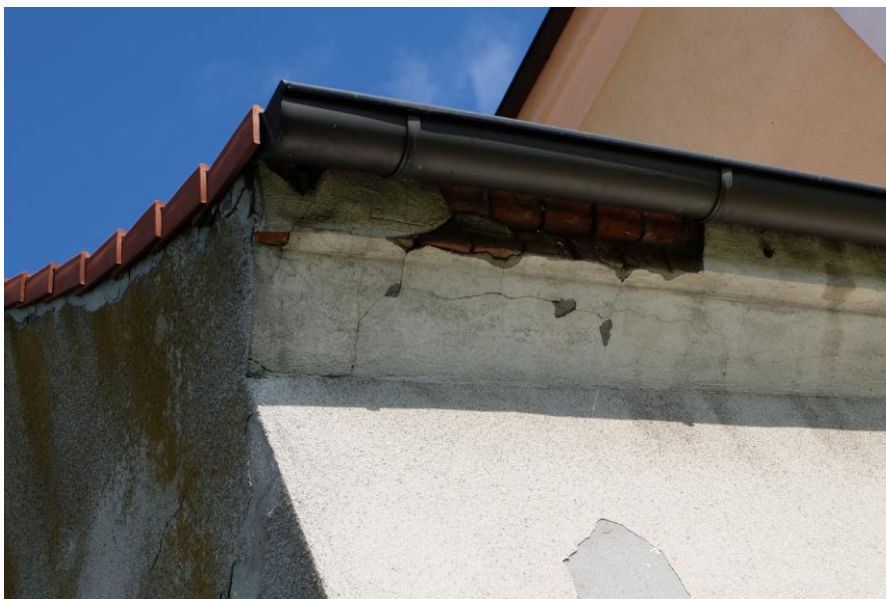
Na **fot. poniżej** widoczne uszkodzenia gzymsu (fragment).
