Zestawienie usterek z fotografiami

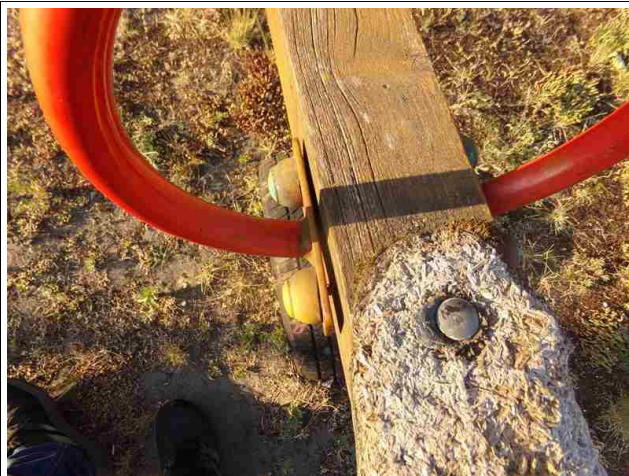
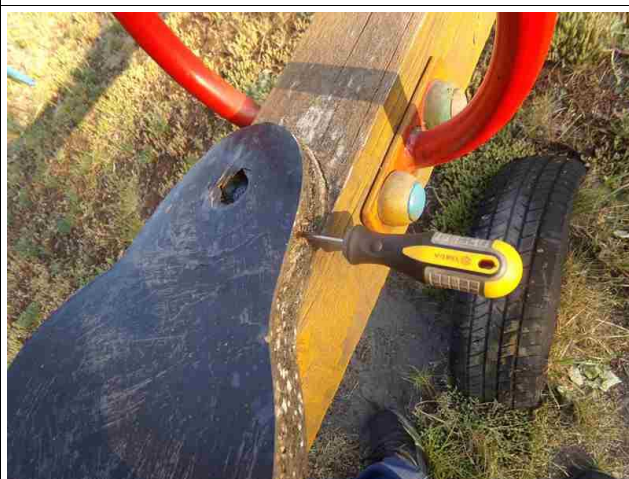
– huśtawka wagowa – stwierdzono brak jednego siedziska i uszkodzenie drugiego –wymienić uszkodzone i zamontować brakujące siedzisko

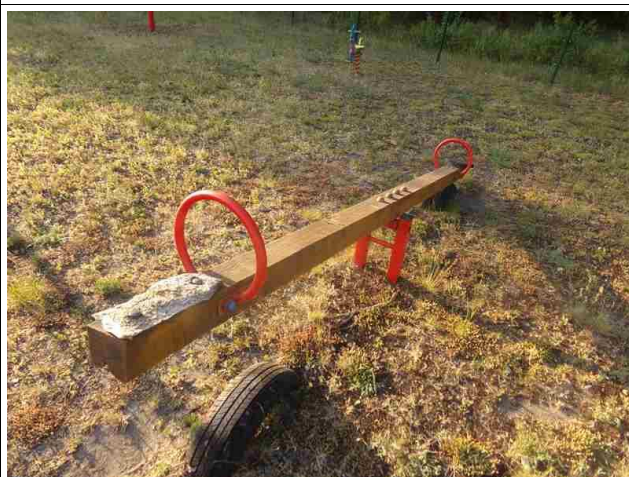
– huśtawka wagowa – stwierdzono przetarcia powłoki konserwującej oraz luz w mocowaniu uchwytu do belki –zakonserwować belkę i dokręcić połączenia

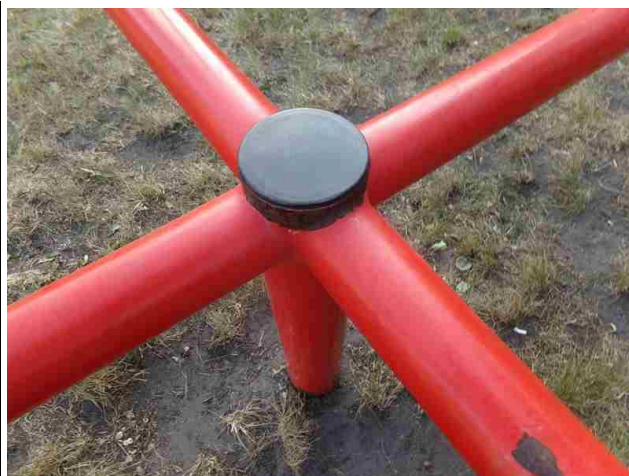
– karuzela 4-ramienna – stwierdzono ogniska korozji –oczyć i zakonserwować

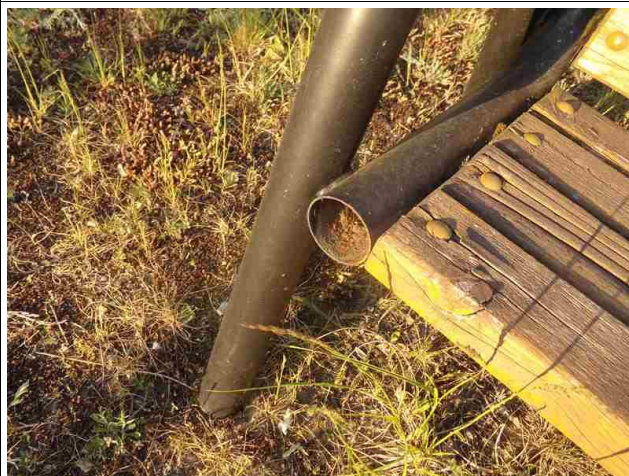
– ławka wypoczynkowa – stwierdzono brak zaślepki i wypróchnienie deski –wymienić uszkodzony element i uzupełnić brakujący

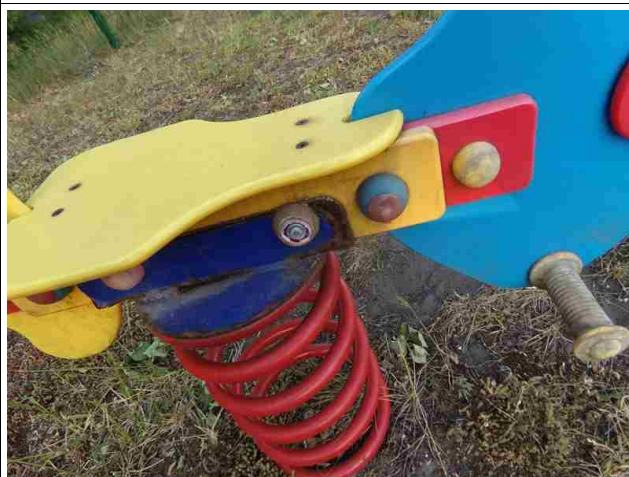
– sprężynowiec – stwierdzono początki korozji – należy oczyć i zamaować ubytki

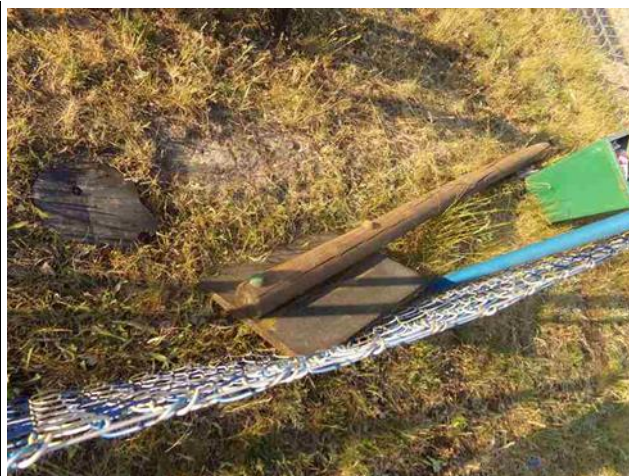
słup ze starym regulaminem – zalecane
usunięcie elementu z placu zabaw
